Evaluación de amenaza por sequías meteorológicas y su impacto en el recurso suelo, caso estudio finca la ponderosa, municipio de monterrey, Casanare.

Universidad el bosque
Facultad de ingeniería
programa ingeniería ambiental
Bogotá, 1 noviembre de 2019

Trabajo de investigación presentado como requisito parcial para optar al título de:

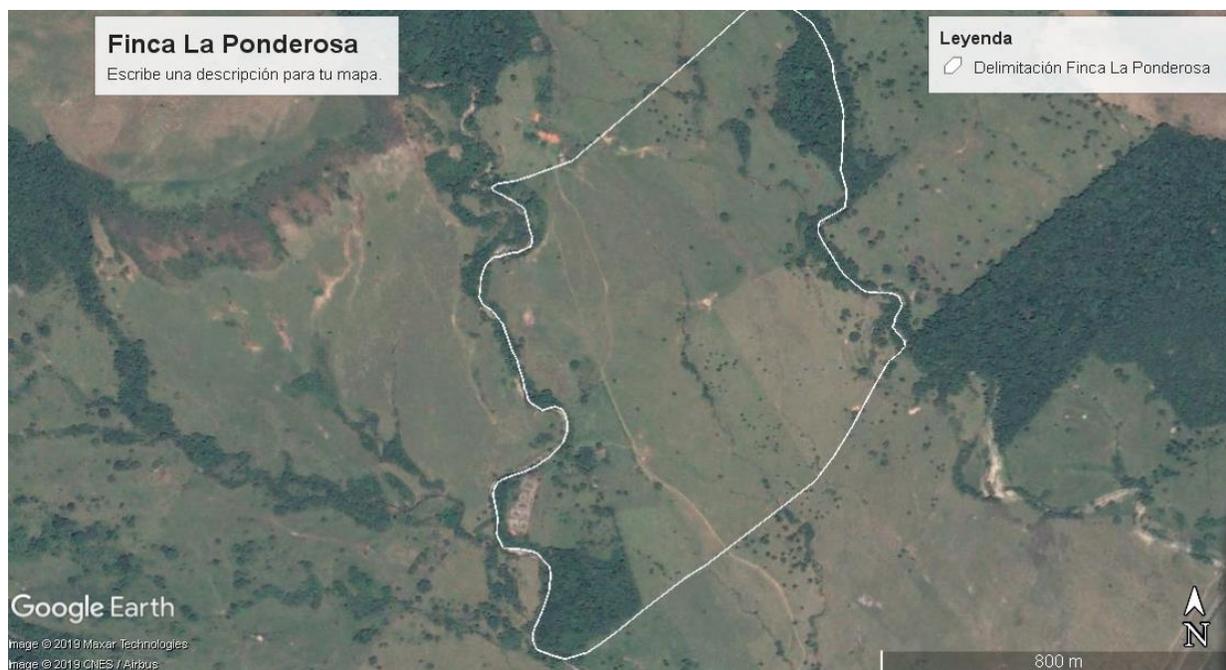
Figura 3. Ubicación finca La Ponderosa. Elaboración propia

El Área de estudio está ubicado en la finca La Ponderosa y está localizada en las coordenadas está localizada a los $4^{\circ} 51' 37.2366''$ de Latitud Norte y $-72^{\circ} 56' 12.3246''$ de Longitud Oeste. A 11 kilómetros del casco urbano del municipio de Monterrey, departamento de Casanare. El cual está delimitada por los ríos El Tigre y La quebrada Ranchería. Esta finca cuenta con una extensión de 733.000 m², en donde su única función que ha ejercido es en la producción ganadera (ver figura 3)

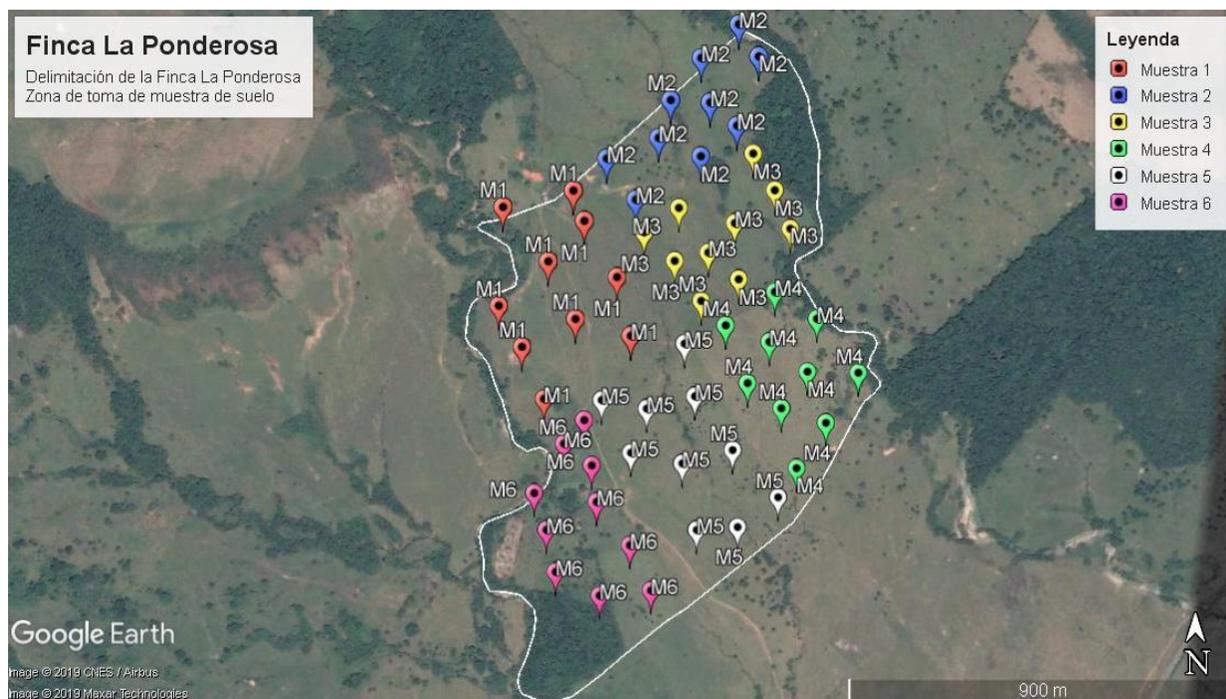
Figura 7. Identificación de zonas para toma de muestras de suelo, finca la Ponderosa.
Elaboración propia

- La clasificación de potreros en la que se encuentra la finca. La finca se divide por seis potreros (ver figura 7), para los potreros 1,4,5 y 6 se tomaron dos muestras de suelo debido a que la extensión de estos terrenos superaba las 10 hectáreas. Para los potreros 2 y 3 se tomó una muestra para cada uno, ya que tenían una extensión de 10 hectáreas. Estas debían presentar características similares de acuerdo a pendiente, tipo de cultivo, prácticas de manejo, vegetación, clima (altura), régimen hídrico y degradación del suelo. (Ver figura7)

Según la figura anterior, se representan la ubicación de cada submuestra representada con un color para cada potrero: para el color rojo representa el potrero #1, para el color azul potrero #2, para el color amarillo potrero #3, para el color verde potrero #4, para el color blanco potrero #5 y por último para el color rosado potrero #6.

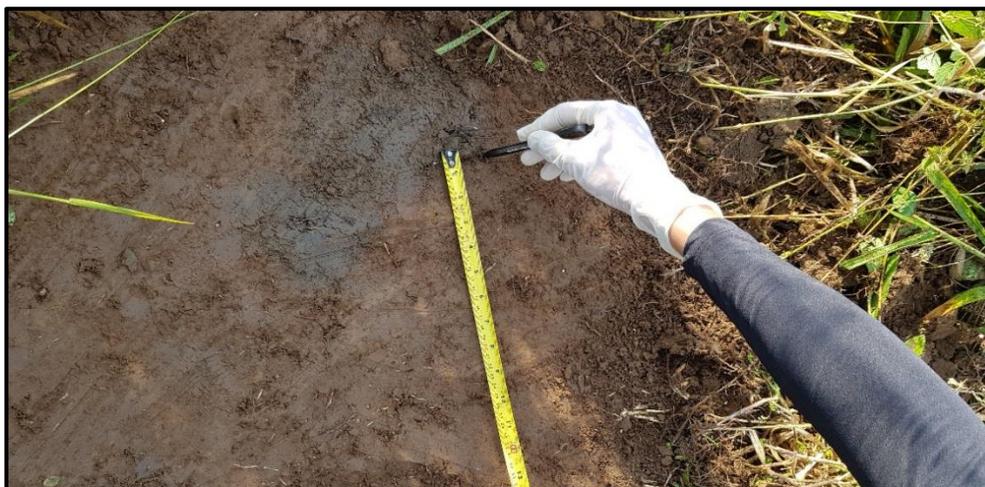
Figura 8. Retiro cobertura vegetal del suelo. Tomada por el Autor

- Se retiró la cobertura del suelo (ver figura 8) y se toma la muestra a una profundidad de 0-20 cm. Posteriormente se homogenizaron las submuestras para así obtener la muestra del suelo que pesara alrededor de 1000 g.

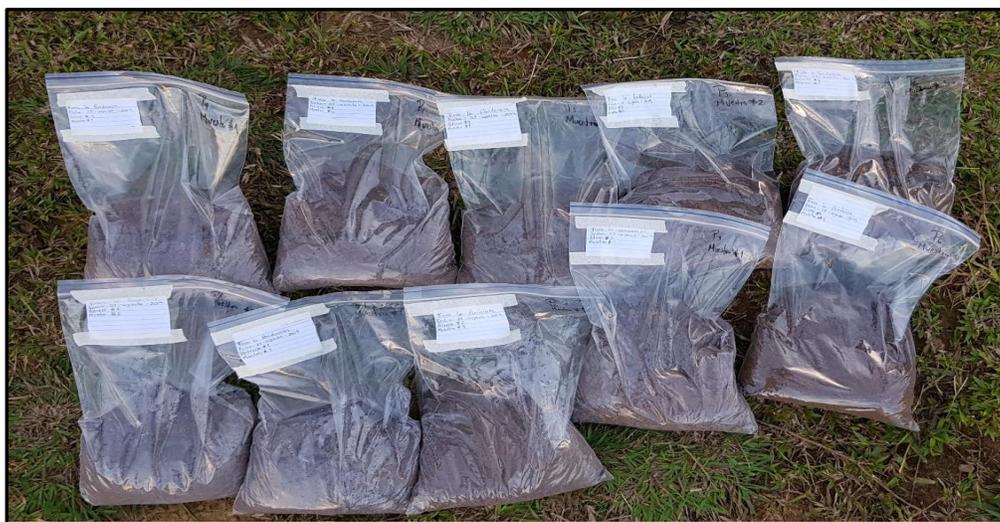
Figura 9. Almacenamiento y rotulado de las muestras de suelo. Tomada por el Autor

- Se rotuló cada muestra proporcionando su información básica y documentar mediante un formato de campo los datos de los puntos de muestreo, incluyendo información relevante como: lugar de muestreo (coordenadas GPS de ser posible), descripción de la muestra en cuanto a pendiente, tipo de cultivo, prácticas de manejo y demás observaciones relevantes (ver figura 9)

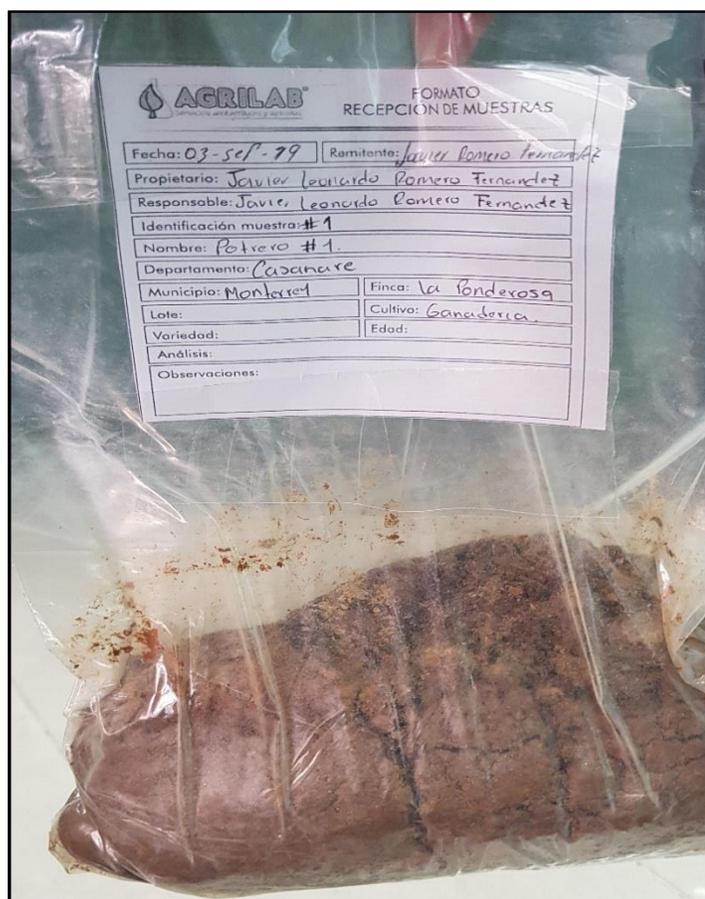
Figura 10. Presentación de muestras de suelo con su respectivo rotulado. Tomada por el Autor

Fase 5. Análisis de laboratorio. Las muestras de suelo obtenidas fueron llevadas a los laboratorios AGRILAB, las cuales fueron presentadas con la respectiva rotulación (ver figura 10) requerida y luego ser analizadas. Para identificar el estado actual del suelo y su calidad, y así

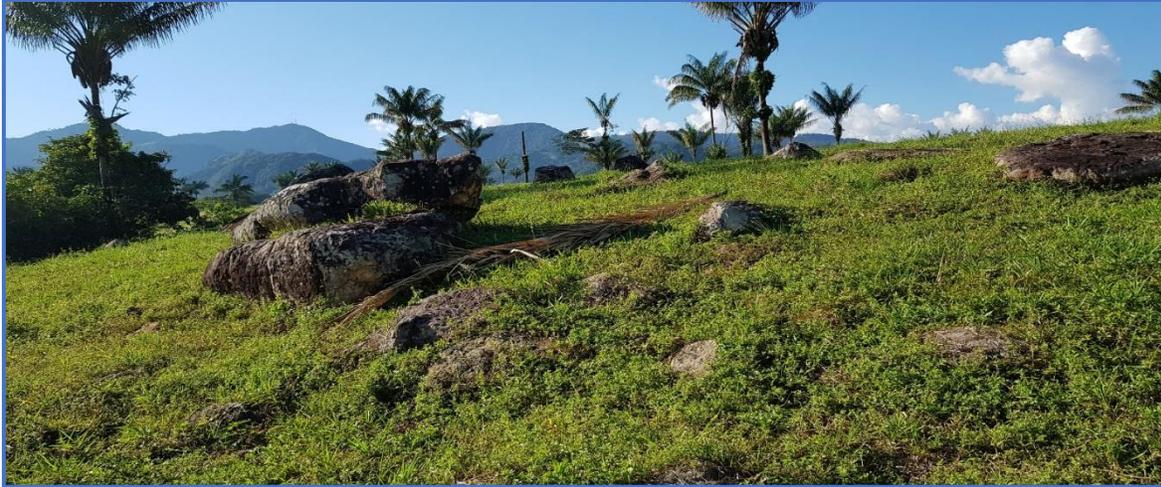
Figura 11. Depósito de abanico-terraza antiguo. Tomada por el Autor

- **Depósitos Coluvio-aluviales.** Corresponde a unidades de sedimentación que conforman conos coluvio-aluviales, terrazas y abanicos aluviales de piedemonte, los cuales están constituidos predominantemente por bloques y cantos de areniscas en matriz que varía desde arenosa hasta clastosoportada, a veces con intercalaciones lenticulares de arenitas y limolitas rojizas. Estos depósitos de origen coluvial, coluvio-aluvial, aluvial y/o aluvio-torrencial están bastante disectados y en algunos casos basculados por la tectónica activa de la región. Este tipo de sedimentación se encuentra en grandes proporciones sobre toda la finca La Ponderosa, principalmente sobre las riveras del caño El tigre y la quebrada Ranchería, como se ve reflejado en la figura 11

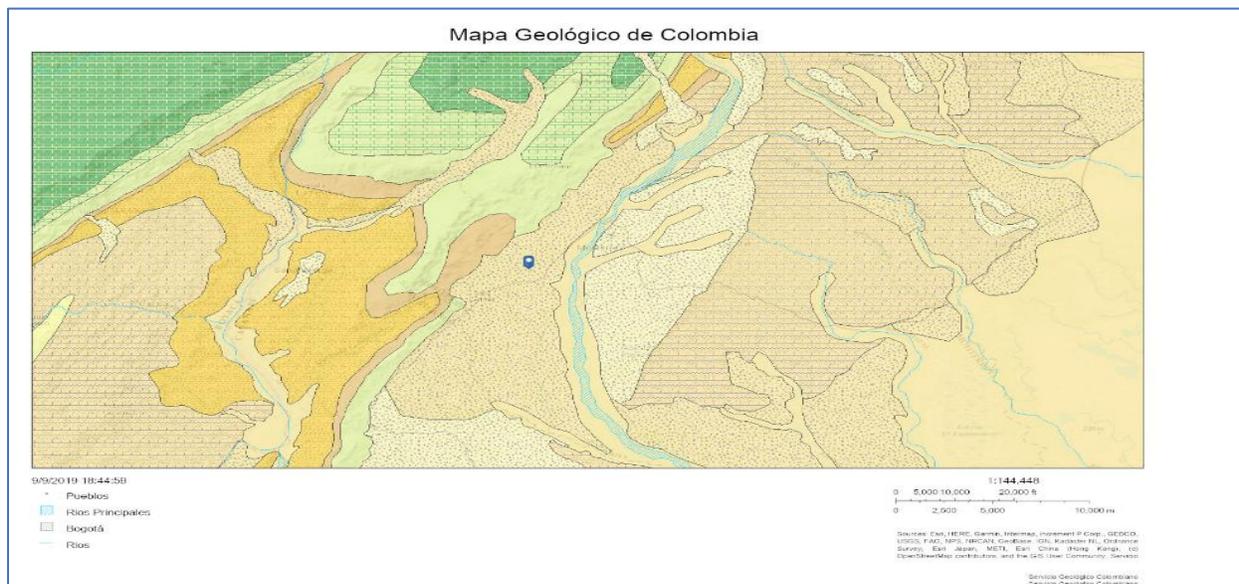
Figura 12. Mapa Geológico de la Zona de Estudio. Tomado de SGC (2005), modificado por Autor

- **Depósitos Aluviales.** Son acumulaciones aluviales del Pleistoceno y el Holoceno, que ocupan los valles trenzados y meandriformes de los ríos principales del Casanare, y la planicie aluvial heredada de los Llanos Orientales. Estos depósitos están constituidos por cantos bien seleccionados y redondeados, con tamaños de bloque hasta grava; capas de arenas de grano muy grueso; y materiales finos como limos y arcillas en las llanuras de inundación. Según SGC (2009) los depósitos más representativos de depósitos aluviales se encuentran en la zona de estudio del proyecto, como se puede ver reflejado en la figura 12

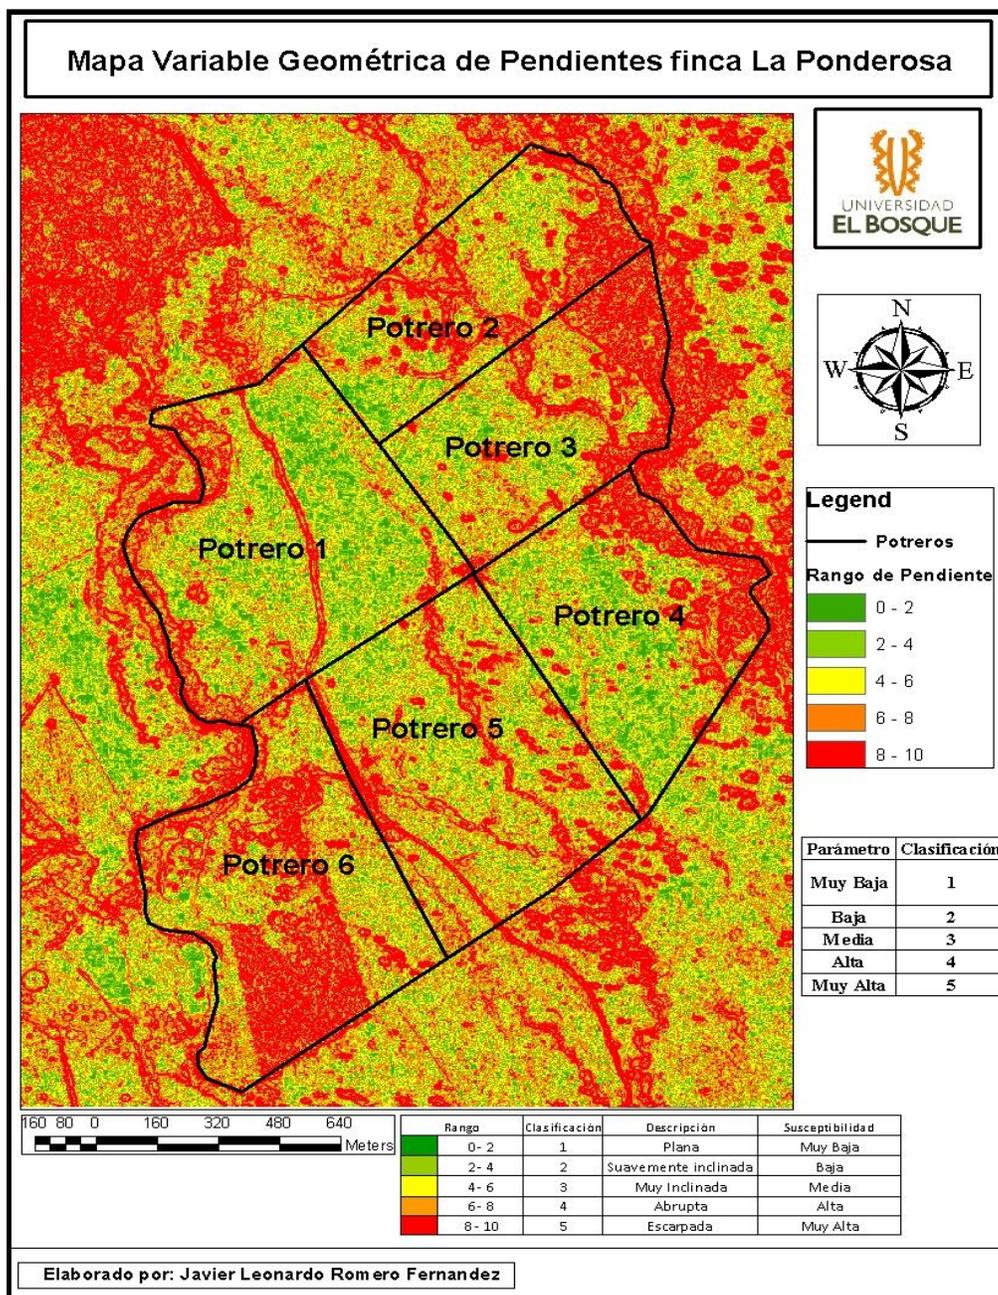
Figura 13. Mapa Variable Geométrica de Pendientes Finca La ponderosa.
Elaboración propia

e) Pendientes. Mediante procesamiento SIG se calculó el valor de las pendientes (ver figura), en donde se puede observar que las tonalidades rojiza y naranja, reflejan rangos de pendientes entre 6 y 10, lo cual indican que son pendientes abruptas (Clasificación 4) a escarpadas (clasificación 5) siendo más susceptibles a movimientos de masa y arrastre de material (SGC, 2015), estas se localizan principalmente sobre las riveras del río el Tigre, la quebrada Ranchería. Las zonas que presentan menor grado de pendiente se localizan en el centro de la finca en donde se observan que las tonalidades verdes y amarilla, reflejan rangos de pendientes entre 0 y 6. Lo cual se caracteriza por ser relieve plano suavemente inclinado (ver figura 13).

Según la FAO (2000) la topografía de la zona se caracteriza principalmente por los ángulos de las pendientes, por su longitud y sus formas. Siendo un factor importante para poder determinar el nivel de erosión del suelo. Las pendientes largas generan una intensificación de la escorrentía, aumentando su volumen y disminuyendo la retención de humedad en el suelo, causando un tipo de erosión más seria.

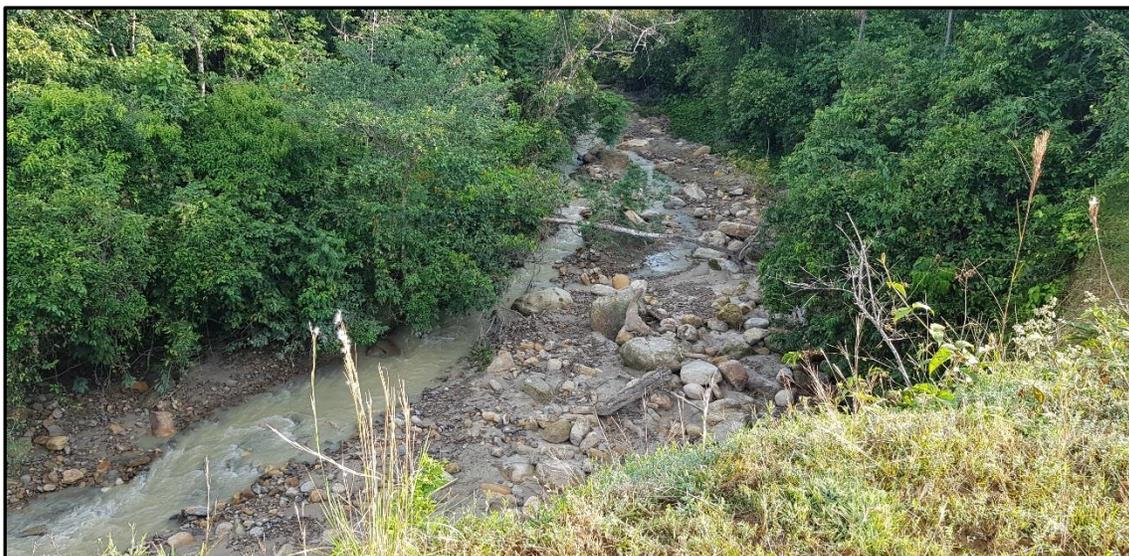
Figura 15. Caño El Tigre. Tomada por el Autor

El Caño El tigre está conectado con los potreros 1 y 6 de la finca, el cual es utilizado como bebedero para los animales de tipo bovino que se encuentran en esta área. Por otra parte, el propietario de la finca La Ponderosa, el señor Julio Vaca comenta que

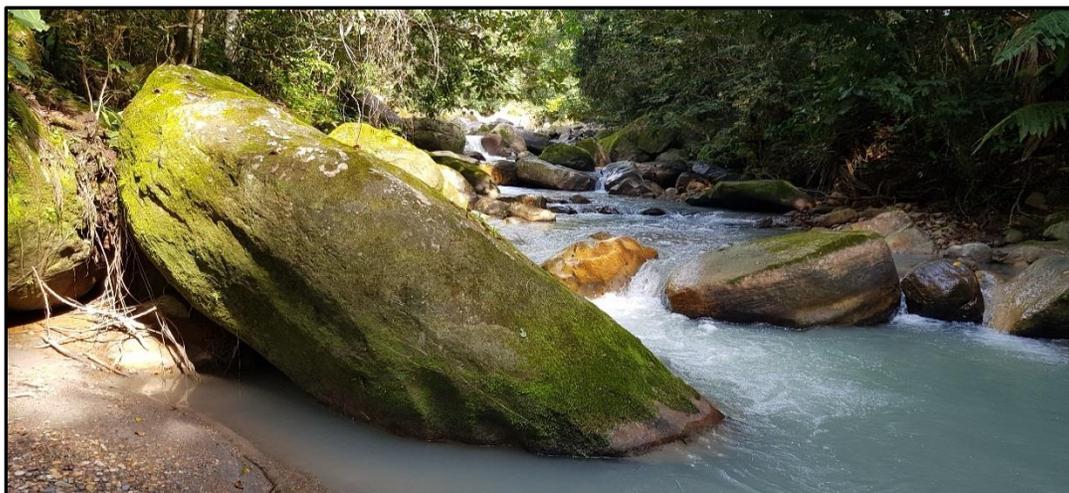
Figura 16. Quebrada Ranchería. Tomada por el Autor

Por otro lado, la quebrada Ranchería se encuentra ubicada al Este de la finca en donde está conectada con los potreros 2,3 y 4, de la misma forma que el caño El Tigre es utilizado como

bebedero para los animales de tipo bovino y equino. Por medio de la visita de campo se pudo visualizar que este río cuenta con una gran extensión de bosque de galería sobre las riveras del río, como se puede ver reflejado en la figura 16

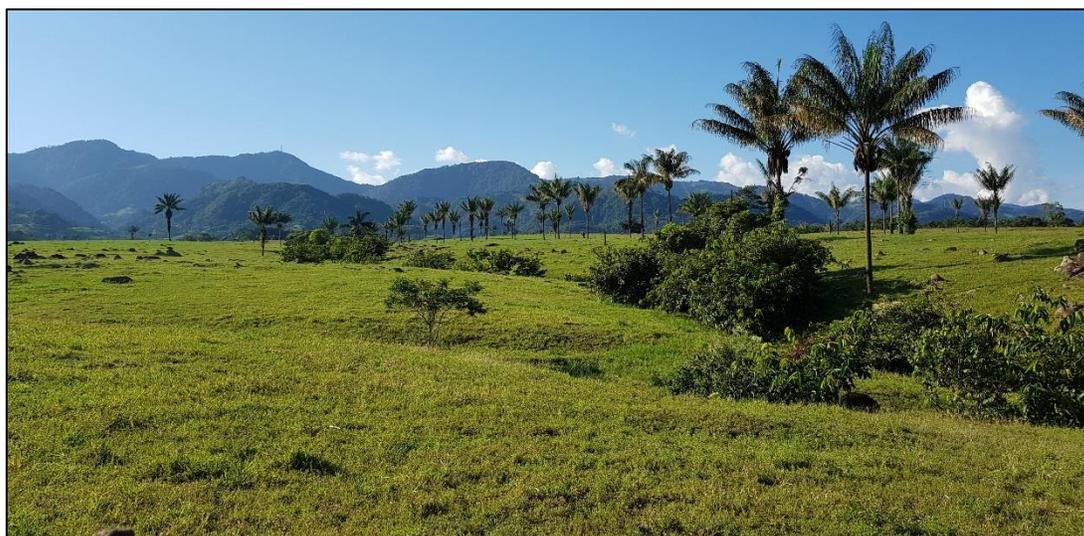
Figura 17. Forma de relieve del terreno finca La Ponderosa. Elaboración propia

Por otra parte, los potreros de la Finca La ponderosa son divididos por una quebrada que nace del Río el tigre, en donde se pudo identificar que ésta quebrada produce un arrastre de material de los potreros causando un efecto en la forma del terreno, generando formación de relieves moderadamente inclinados. También se pudo identificar que sobre esta quebrada habita una gran extensión de palma criolla, que es originaria de esta zona (ver figura 17).

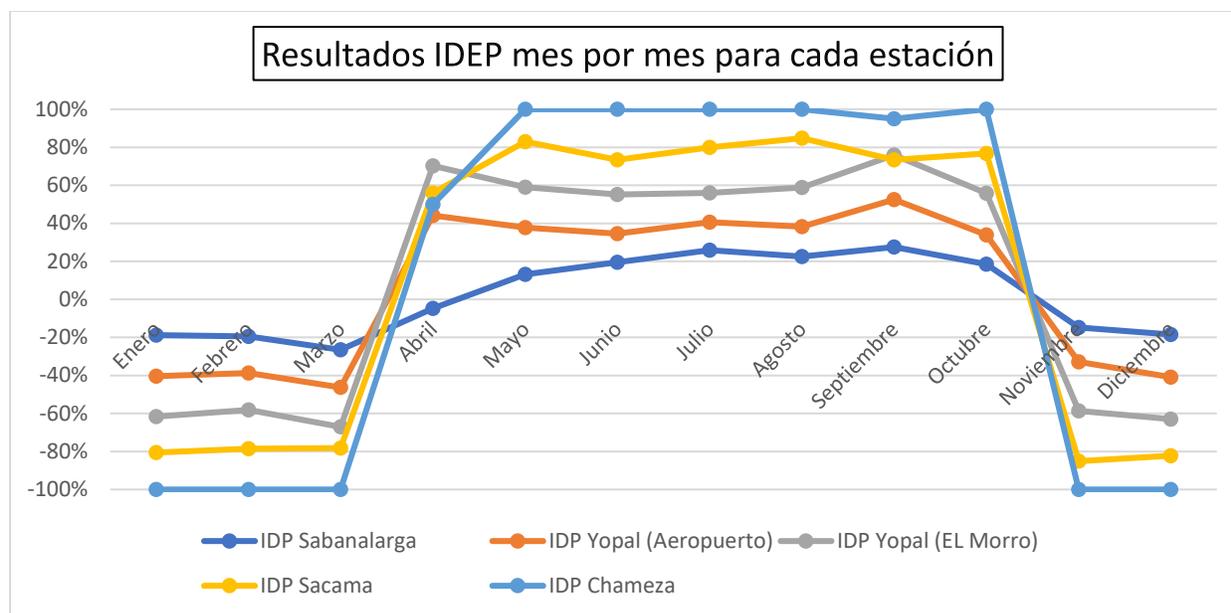
Figura 18. Resultados IDEP mes por mes de cada estación meteorológica. Elaboración propia

Los resultados obtenidos en la tabla 12, determinan que en los meses de diciembre enero, febrero, marzo y diciembre se registró un déficit mayor del -45%, el cual se califica como un tipo de sequía severa para cada una de las cinco estaciones. Para el mes de abril varía los porcentajes, ya que en las estaciones de Sabanalarga tiene un déficit de -4.8%, la estación de Sácama un déficit de -53% y en la estación de Sácama tiene un déficit de -49%, el cual se clasifican como un tipo de sequía severa, Para las estaciones de Yopal (aeropuerto) y (El Morro) el déficit varía entre - 19 y -31% indicando que para este mes el tipo de sequía débil y moderada. Para los meses junio, julio, agosto, septiembre y octubre los resultados del déficit son bajos para cada estación, el cual se puede identificar que en este tiempo no se ve reflejada un tipo de sequía débil a nula y para el mes de noviembre el déficit que presentaron en cada estación los valores que oscila entre -54% y -61%, indicando que su calificación para este mes su tipo de sequía es severa.

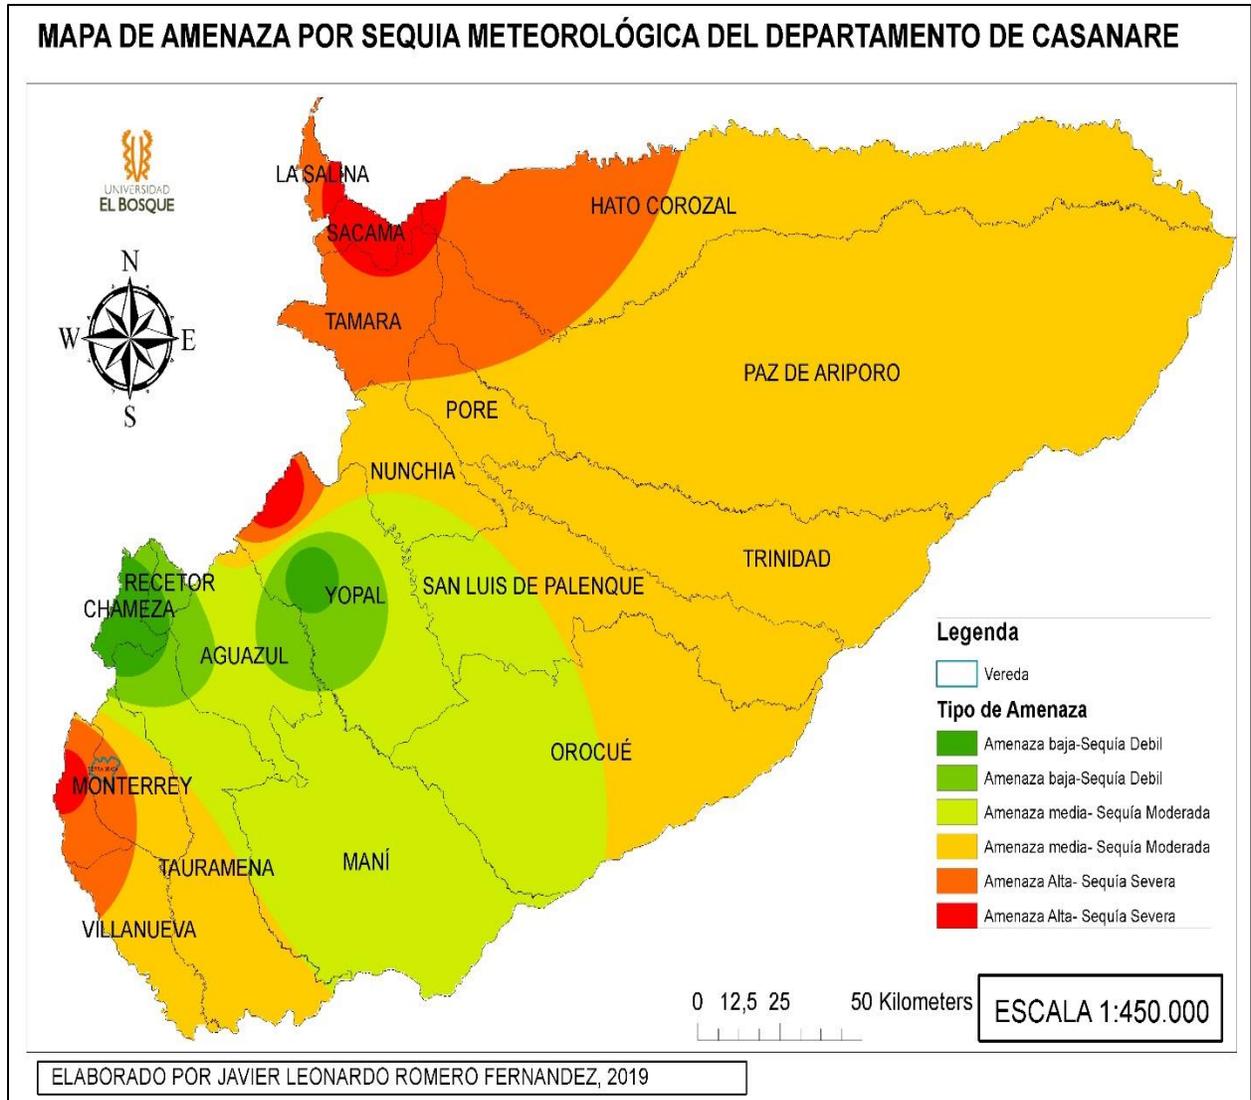
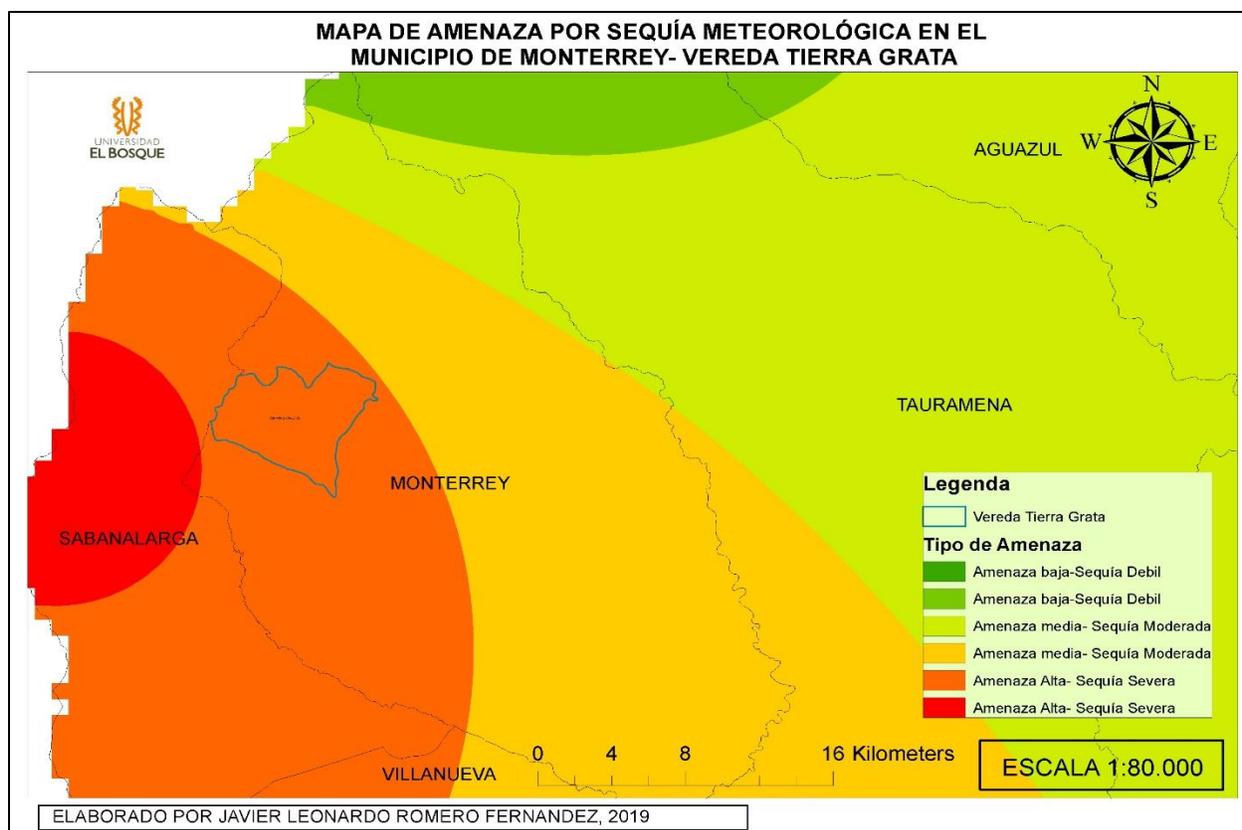
Figura 19. Mapa de Amenaza por Sequía Meteorológica en el Municipio de Monterrey – Vereda Tierra Grata. Elaboración propia

Según el mapa de amenaza sequías meteorológicas se pudo identificar que la zona de estudio presenta una amenaza alta el cual resulta siendo un factor muy importante para las condiciones del suelo en la finca La ponderosa.

Según el estudio realizado por IGAC (2014) las variaciones climáticas que se generan en el país son debido a variaciones altitudinales y no por estaciones. Al igual que los vientos y las zonas de convergencia, ocasionan que en el departamento de Casanare haya una sola estación lluviosa en todo el año, entre los meses de abril y octubre. Por lo cual se dice que Casanare tiene un régimen de lluvias monomodal. Entre los meses noviembre y marzo se presentan la época seca en el departamento, por lo que se pudo ver reflejado claramente en el déficit de cada mes según la figura 19
