**PROPUESTA DE ESTRATEGIAS DE MEJORA PARA LA HUMANIZACIÓN DE
AMBIENTES Y ESPACIOS FÍSICOS DE LOS TRABAJADORES DE LA SEDE LAGO
DE IDIME S.A.**

**UNIVERSIDAD EL BOSQUE
FACULTAD DE INGENIERÍA
PROGRAMA DE INGENIERÍA INDUSTRIAL
BOGOTÁ
2019**

Trabajo de grado para la otorgación de titulación de Ingeniero Industrial

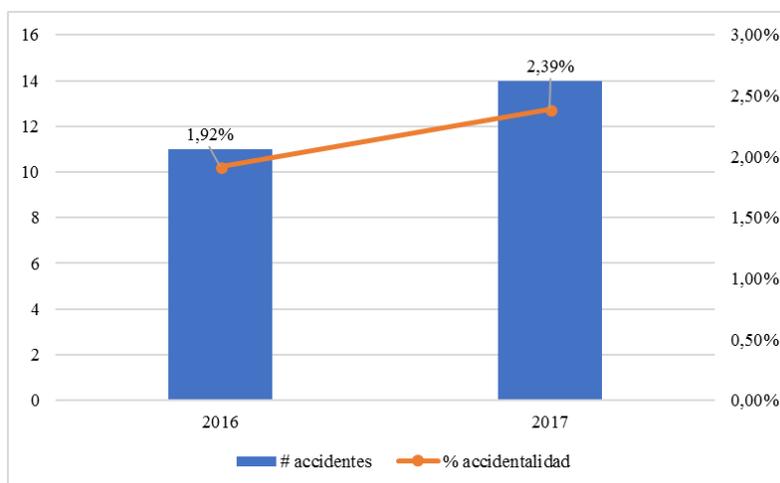
Figura 1. Número de accidentes de trabajo en los años 2016 y 2017
Fuente: Construido por los autores

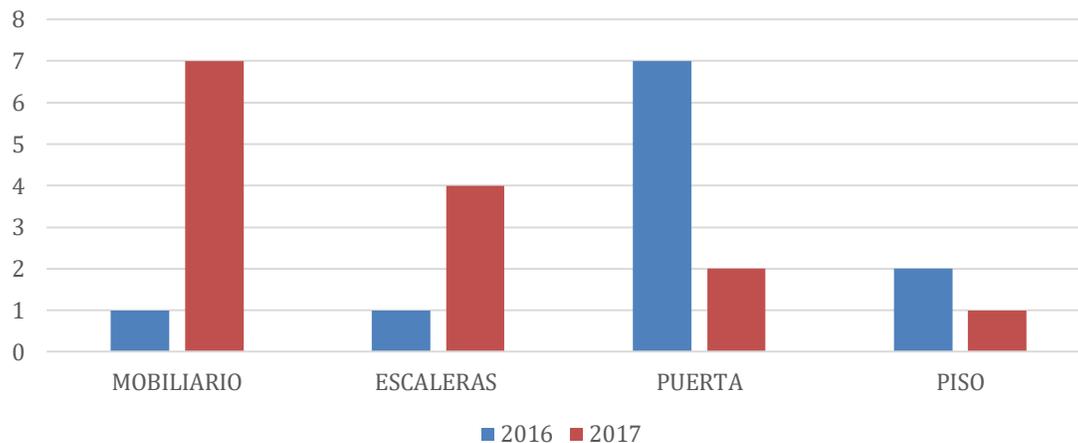
En la Figura 2, los accidentes de trabajo con respecto al año anterior presentan un aumento en 6 accidentes con mobiliario y 3 con escaleras, que en porcentaje de accidentalidad representan un aumento del 1.02% y 51% respectivamente, sin embargo, para puertas y pisos ocurre todo lo contrario, pues disminuyen en 5 y 1 respectivamente, que representa una disminución del 71% y 18% respectivamente.

Figura 2. Número de accidentes de trabajo por agente de lesión en los años 2016 y 2017
Fuente: Construido por los autores

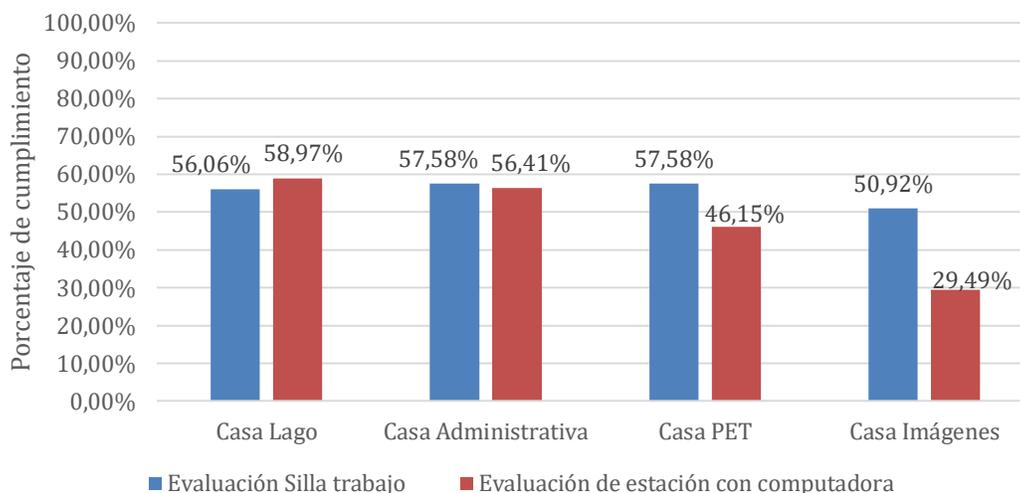
Con base en la selección de puestos de trabajo a medir, se aplicaron las listas de chequeo mencionadas (Ver Anexos D, E, F y G) y a continuación (Ver figura 3), se presenta el porcentaje de cumplimiento de los mismos en cada una de las casas de la Sede Lago, en las áreas medidas que fueron: casa PET (consola encefalograma, consola PET y enfermería), casa Imágenes (rayos X 2, impresión, coordinación, atención 2, mamografía y resonador 2), casa Lago (cajas, atención al usuario, toma de muestras ginecológicas, toma de muestras, auxiliar de ecografía, auxiliares de laboratorio, coordinadoras, coordinación, dirección de lectura y transcritores) casa Administrativa (sala de lectura, control de lectura, transcripción, recepción, infraestructura, costos, control de caja, tesorería, legal y comercial).

Figura 3. Porcentaje cumplimiento estándares ergonómicos por casa sede lago
Fuente: Construido por los autores

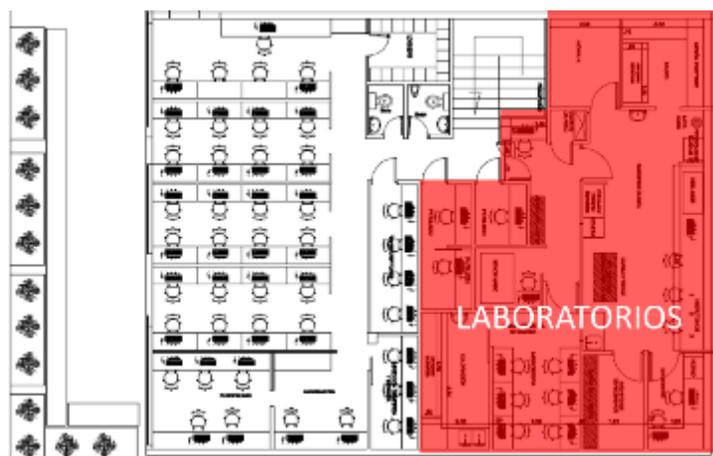
Figura 5. Zonas no evaluadas Casa Lago segundo piso
Fuente: Construido por los autores

En el segundo piso no se tuvo acceso al área de laboratorio clínico por lo que por motivos de bioseguridad de los autores se almacenan muestras que son peligrosas.

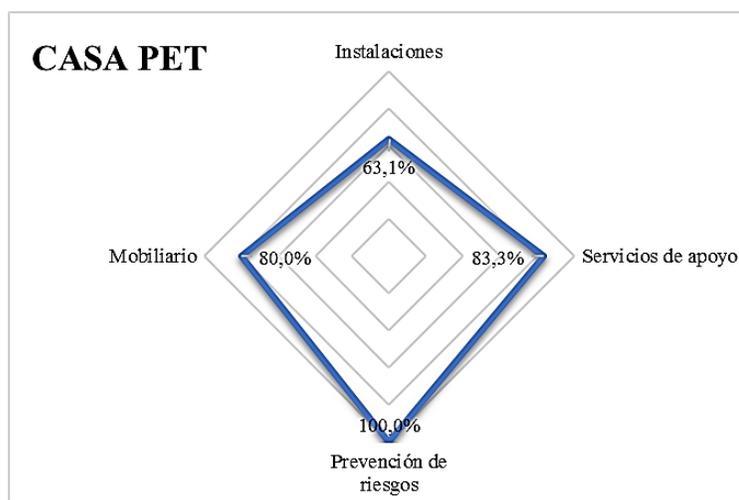
se observa un 100% de cumplimiento se cumple con el total de normas de señalización, sin embargo se evidenció que algunas son pequeñas y por lo mismo no son suficientemente visibles en primera instancia; para el mobiliario se observa un cumplimiento del 80% debido a que se encuentra en buen estado, sin embargo se encontró que el espacio en el que se encuentran es ajustado por lo que la movilidad en el puesto de trabajo es limitada. Adicionalmente las sillas no tienen material respirable en las cubiertas (Ver Figura 33).

Figura 33. Resultados lista de chequeo Casa PET.
Fuente: Adaptado por los autores.

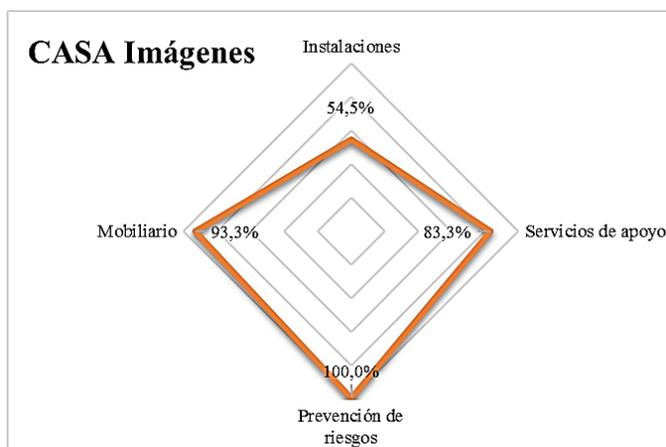
La lista de chequeo para esta casa puede observarse en el Anexo J la cual evidencio un cumplimiento para lo que se refiere a instalaciones de un 54,5% encontrando como principal problema los espacios reducidos que impiden que se logre el área mínima requerida para los diferentes espacios adicionalmente de la falta de material antideslizante en pisos; para los servicios de apoyo se observa un 83,3% de cumplimiento teniendo como principal problema los sistemas de ventilación para extraer olores de residuos ordinarios y no ordinarios; para la prevención de riesgos se observa un 100% de cumplimiento se cumple con el total de normas de señalización, sin embargo se evidenció que algunas llegan a ser muy pequeñas o no lo suficientemente visibles en primera instancia; para el mobiliario se observa un cumplimiento del 93,3% debido a que se encuentra en buen estado, sin embargo se encontró que el espacio en el que se encuentran es reducido por lo que tampoco existe mucha movilidad en el puesto de trabajo, adicionalmente las sillas no son de material respirable en las cubiertas (Ver Figura 34).

Figura 34. Resultados lista de chequeo Casa Imágenes.
Fuente: Adaptado por los autores.

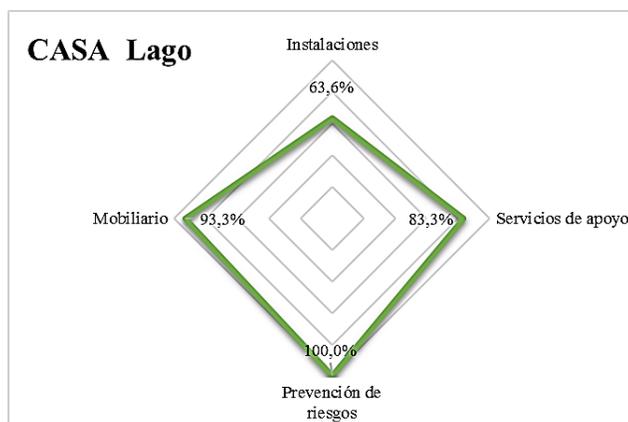
La lista de chequeo para esta casa puede observarse en el Anexo K la cual evidenció un cumplimiento para lo que se refiere a instalaciones de un 63,6% encontrando como principal problema los espacios reducidos que impiden que se logre el área mínima requerida para los diferentes espacio adicionalmente de la falta de material antideslizante en pisos, así mismo la altura de las barandas de las escaleras para el acceso al segundo piso de la casa; para los servicios de apoyo se observa un 83,3% de cumplimiento teniendo como principal problema los sistemas de ventilación para extraer olores de residuos ordinarios y no ordinarios; para la prevención de riesgos locativos se observa un 100% de cumplimiento se cumple con el total de normas de señalización, sin embargo se evidencio que algunas llegan a ser muy pequeñas o no lo suficientemente visibles en primera instancia; para el mobiliario se observa un cumplimiento del 93,3% debido a que se encuentra en buen estado, sin embargo se encontró que el espacio en el que se encuentran es reducido por lo que tampoco existe mucha movilidad en el puesto de trabajo, adicionalmente las sillas no son de material respirable en las cubiertas (Ver Figura 35).

Figura 35. Resultados lista de chequeo Casa Lago.
Fuente: Adaptado por los autores.

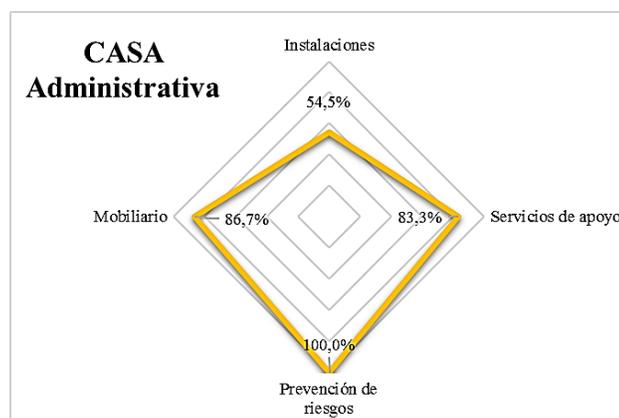
La lista de chequeo para esta casa puede observarse en el Anexo L la cual evidenció un cumplimiento para lo que se refiere a instalaciones de un 54,5% encontrando como principal problema los espacios reducidos que impiden que se logre el área mínima requerida para los diferentes espacio adicionalmente de la falta de material antideslizante en pisos, así mismo como el ancho actual de las escaleras para acceder al segundo piso; para los servicios de apoyo se observa un 83,3% de cumplimiento teniendo como principal problema los sistemas de ventilación para extraer olores de residuos ordinarios y no ordinarios; para la prevención de riesgos se observa un 100% de cumplimiento se cumple con el total de normas de señalización, sin embargo se evidencio que algunas llegan a ser muy pequeñas o no lo suficientemente visibles en primera instancia; para el mobiliario se observa un cumplimiento del 86,7% debido a que se encuentra en buen estado, sin embargo se encontró que el espacio en el que se encuentran es reducido por lo que tampoco existe mucha movilidad en el puesto de trabajo, adicionalmente las sillas no son de material respirable en las cubiertas (Ver Figura 36).

Figura 36. Resultados lista de chequeo Casa Administrativa.
Fuente: Adaptado por los autores.

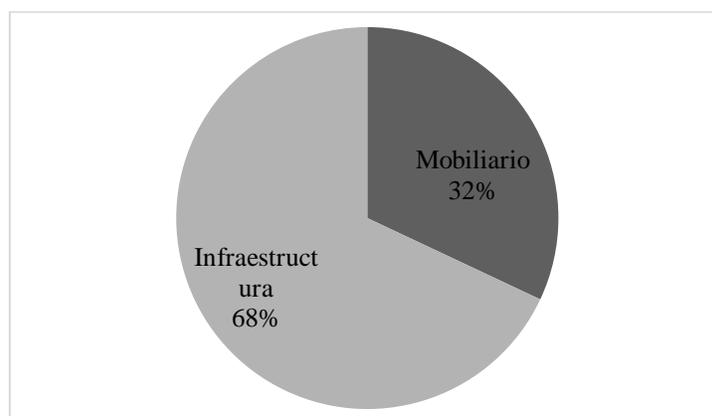
De acuerdo con la tabla 16, se realizó el análisis de los accidentes de trabajo relacionados con la humanización de los espacios y ambientes físicos de los trabajadores, en donde se obtuvo el porcentaje obtenido por cada categoría.

Figura 37. Análisis de accidentes de trabajo en IDIME S.A Sede Lago.

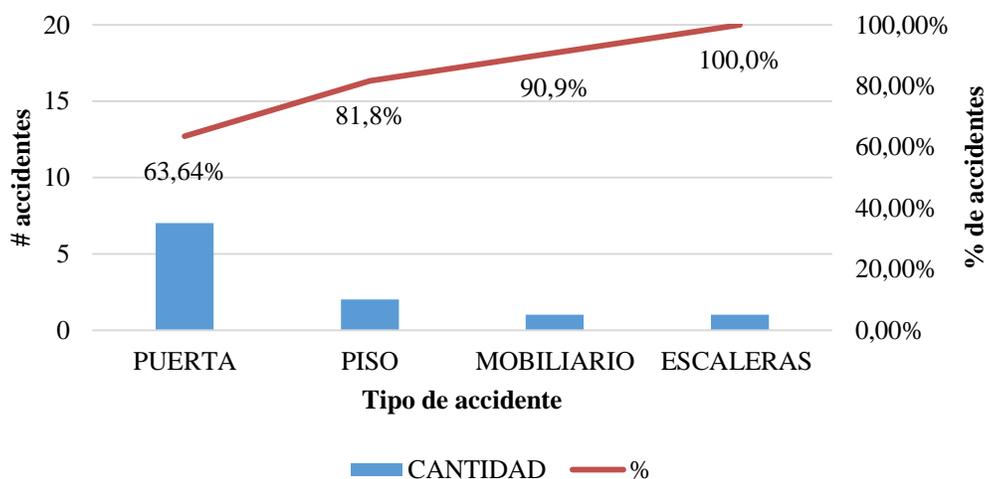
Figura 38. Agentes de lesión de accidentes del 2016.
Fuente: construido por los autores basado en accidentes 2016 Idime S.A.

En la Figura 37, se observa que los accidentes de mayor ocurrencia y porcentaje en 2016 fueron por atrapamiento ocasionados por las puertas en la sede, con siete (7) accidentes; lo que este agente de lesión representa el 63,64% de los accidentes.

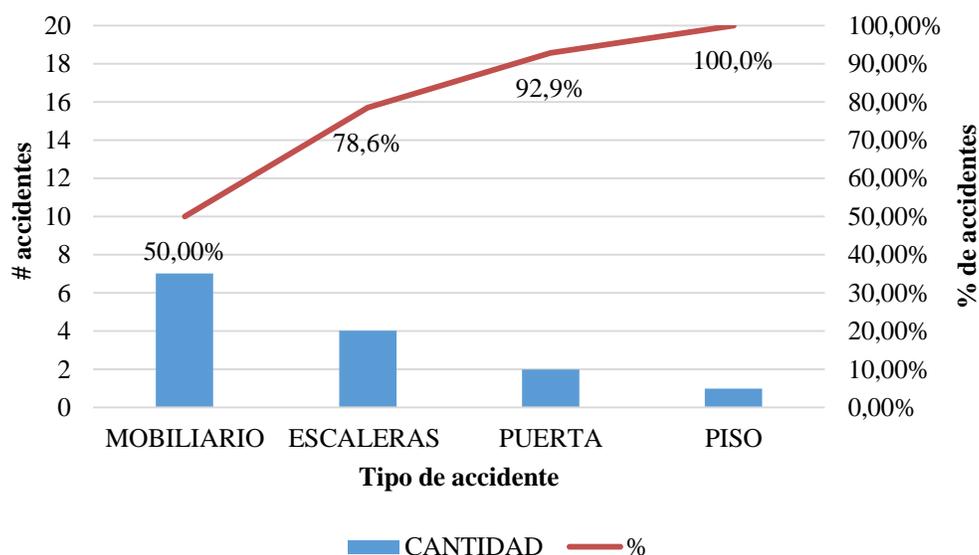
Figura 39. Agentes de lesión de accidentes del 2017.
Fuente: construido por los autores basado en accidentes 2017 Idime S.A.

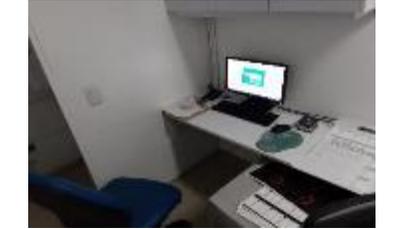
<p style="text-align: center;">Área 3: Enfermería</p> <p>En esta área se encuentra dos puestos de trabajo en los cuales dos enfermeras se encargan de la atención y preparación a exámenes de los usuarios, en el puesto se evidencia la falta de reposa pies.</p>

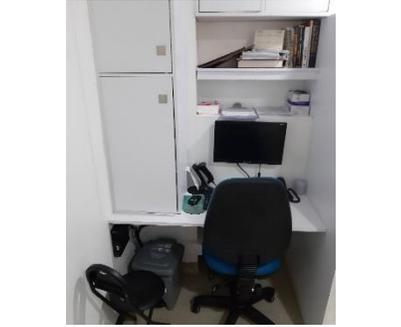
<p style="text-align: center;">Área 4: Consultorio encefalograma (2)</p> <p>En esta área se encuentran dos consultorios de encefalograma los cuales están distribuidos de la misma manera, ambos cuentan con camilla y escritorio de trabajo, los vestieres correspondientes a los usuarios se encuentran fuera del consultorio esperando ser atendidos. Se evidencia espacios reducidos para el puesto.</p>

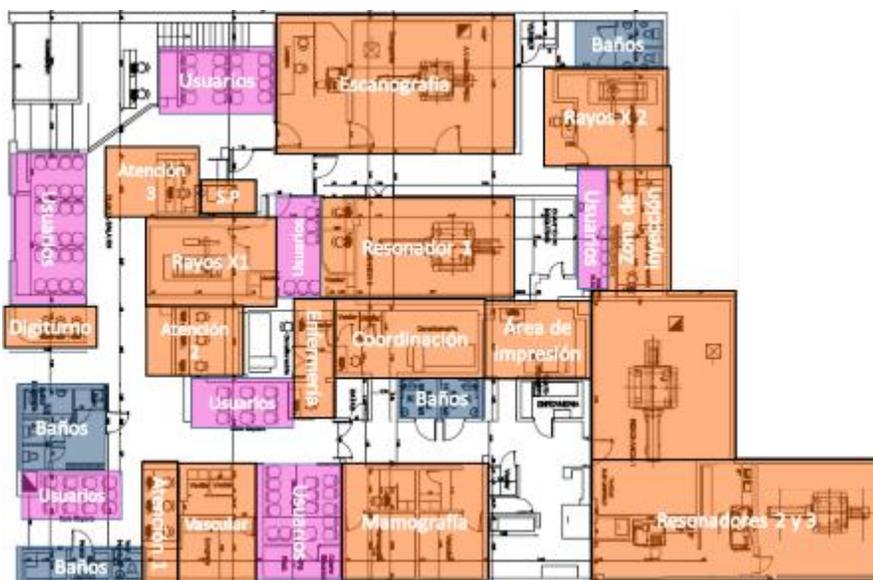
Figura 41. Distribución de áreas Casa Imágenes
Fuente: construido por los autores y adaptado de (Idime S.A., 2018)

En Casa Imágenes se prestan servicios de consulta externa e imágenes diagnósticas, adicionalmente en esta casa se encuentra la coordinación de sede.

A continuación, se describen en la tabla 18 cada una de las áreas de los trabajadores (color naranja), que son: digiturno, atención al usuario, enfermería, rayos x, resonancia magnética, Escanografía (TAC), Sala de preparaciones, Zona de inyección, Área de impresión, Consultorio ecografía vascular, mamografía y coordinación de sede.

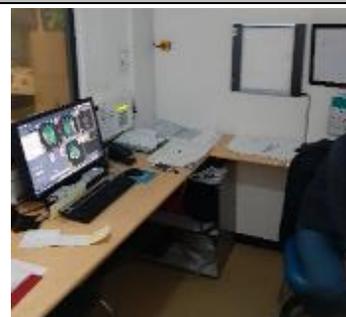
En esta área se encuentra cuatro (4) puestos de trabajo donde se ubican técnicos y enfermeras especializadas en la toma de examen TAC, posee dos puertas que permiten acceder a la máquina, una por medio se la sala en donde se encuentran los puestos de trabajo y la otra por el pasillo de circulación de usuarios y personal, adicionalmente cuenta con aire acondicionado dentro del área de trabajo.

El puesto de trabajo no cuenta con el reposa muñeca adecuado.

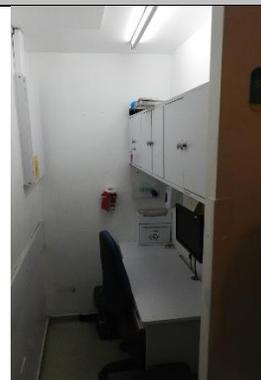
En esta área se encuentra dos puestos de trabajo en los cuales dos enfermeras se encargan de la atención y preparación a exámenes de los usuarios que se encuentren aislados en las 3 habitaciones. El puesto no cuenta con el espacio adecuado, iluminación sobre la estantería lo que impide la buena iluminación.

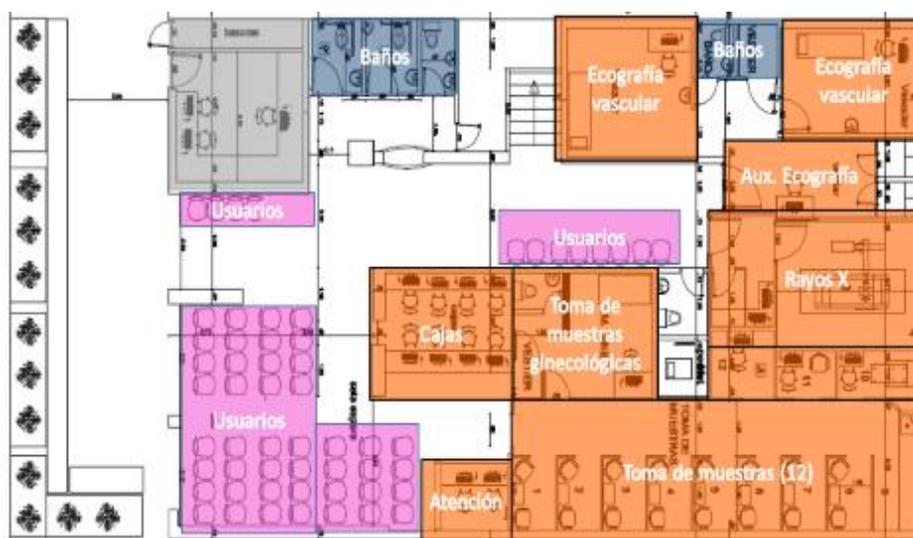
Figura 42. Distribución de áreas de Casa Lago primer piso.

En Casa Lago se prestan servicios de consulta externa, imágenes diagnósticas y laboratorio clínico (ver figura 41).

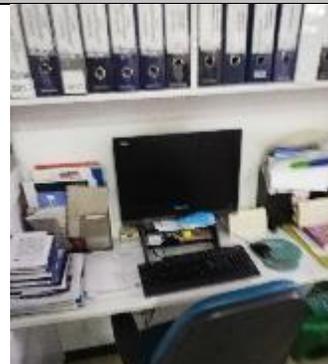
En esta área se encuentra tres (3) puestos de trabajo donde se ubica el apoyo de coordinación del área de transcripción, adicionalmente poseen iluminación natural.
No se cuenta con reposa muñecas ni descansa pies.

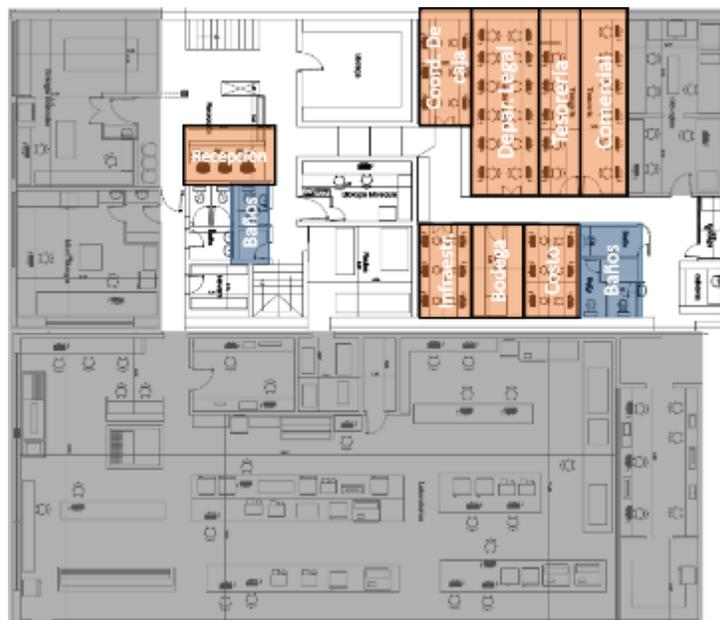
Figura 45. Distribución de áreas de Casa Administrativa Oficinas.
Fuente: construido por los autores y adaptado de (Idime S.A., 2018).

En Casa Administrativa en la zona de oficinas se encuentra el personal administrativo encargado de la parte financiera, comercial, operacional y legal de la Sede Lago (ver figura 44).

A continuación, se describen en la tabla 22 cada una de las áreas de los trabajadores, de acuerdo con la figura anterior estas representan aquellas limitadas en color naranja.

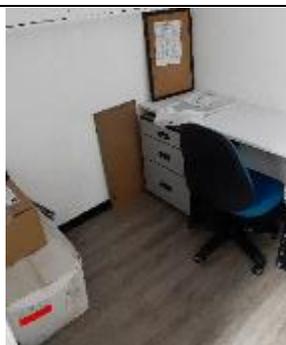
Iluminación deficiente, las luminarias se encuentran sobre el mobiliario impidiendo que a luz llegue al puesto de trabajo.

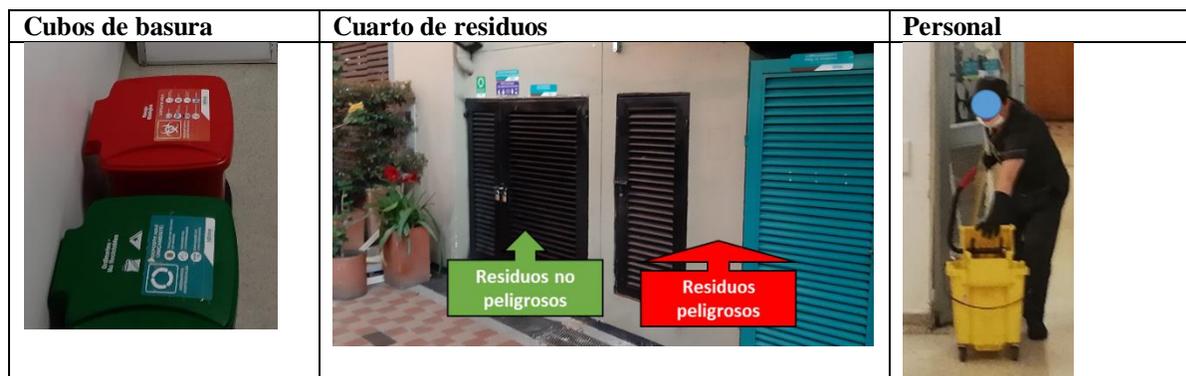
Figura 53. Elementos de manejo de residuos.
Fuente: Construido por los autores (2018).

Adicionalmente la ley 100 de 1993 articulo 26 indica que la institución debe proporcionar al empleado los elementos y medios necesarios para garantizar las medidas de seguridad en la recolección de residuos, por último la GTC 24 especifica cómo deben estar clasificados los residuos peligrosos (cubos rojos) y residuos no peligrosos (cubos verdes), así mismo la clasificación de ellos. A continuación, en la figura 52 se presenta los diferentes elementos con los que cuenta la sede para manejo de residuos los cuales cumplen con los estándares de adecuación y uso.

En cada área de la sede se cuenta con cubos de basura debidamente marcados y clasificados por color	Los cuartos de residuos se encuentran debidamente aislados y señalizados, los cuales se encuentran al costado izquierdo de la Casa PET donde el acceso este sobre la calle.	El personal cuenta con guantes, tapabocas y uniformes.
---	---	--

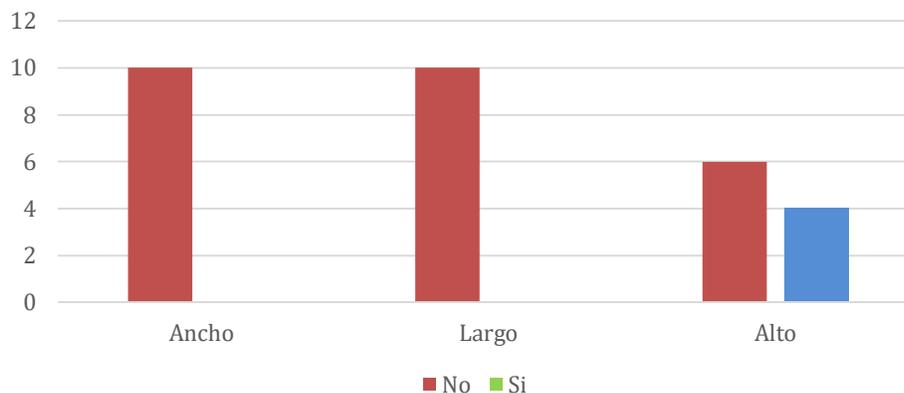
Figura 63. Cumplimiento de criterios de los escritorios Casa PET
Fuente: Construido por los autores en base a medidas realizadas.

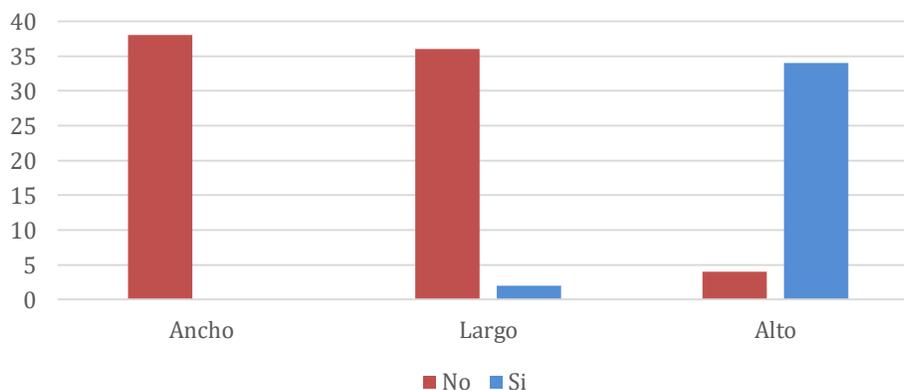
Figura 64. Cumplimiento de criterios de los escritorios Casa Imágenes.
Fuente: Construido por los autores en base a medidas realizadas.

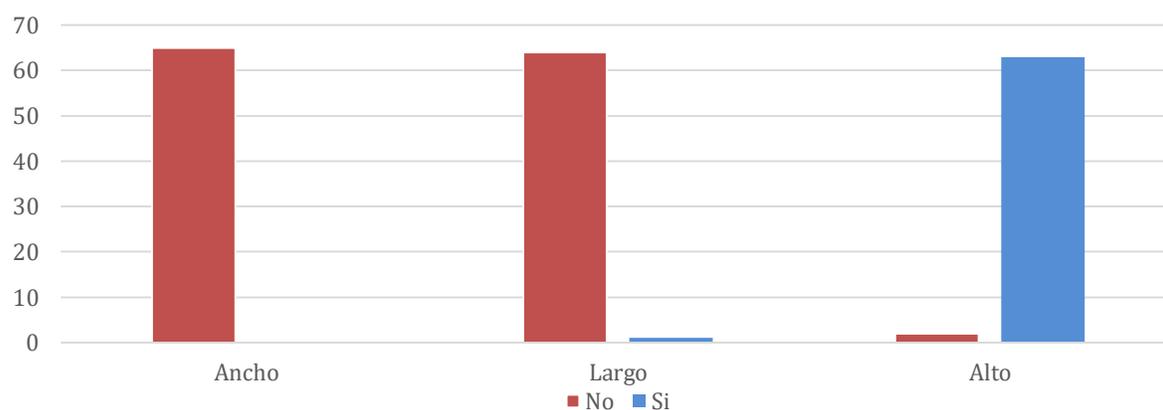
Figura 65. Cumplimiento de criterios de los escritorios Casa Lago.
Fuente: Construido por los autores en base a medidas realizadas.

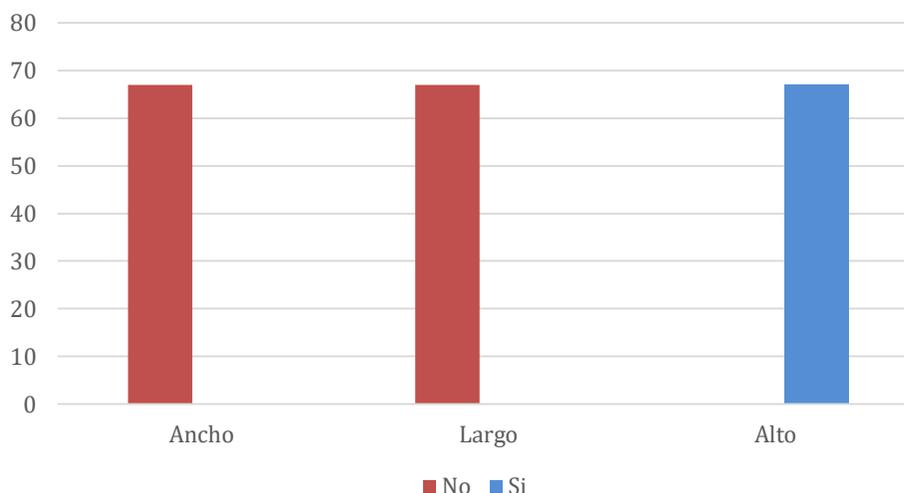
Figura 66. Cumplimiento de criterios de los escritorios Casa Administrativa.

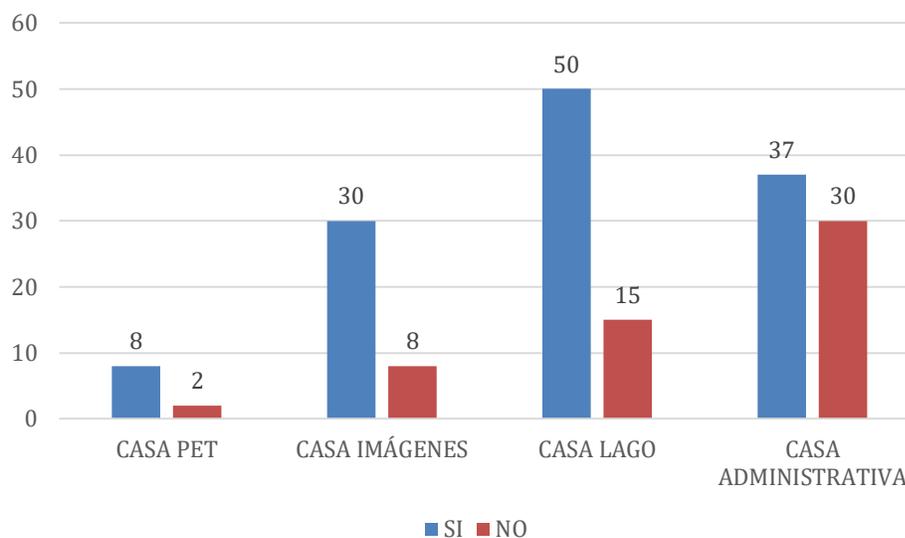
Figura 67. Resultados lista de chequeo pad mouse.
Fuente: Adaptado por los autores.

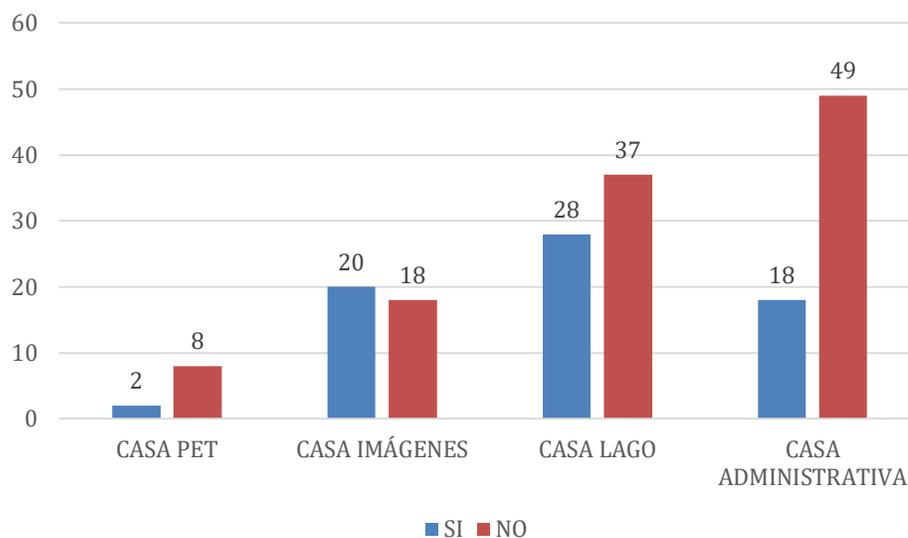
Figura 68. Resultados lista de chequeo reposapiés.
Fuente: adaptado por los autores.

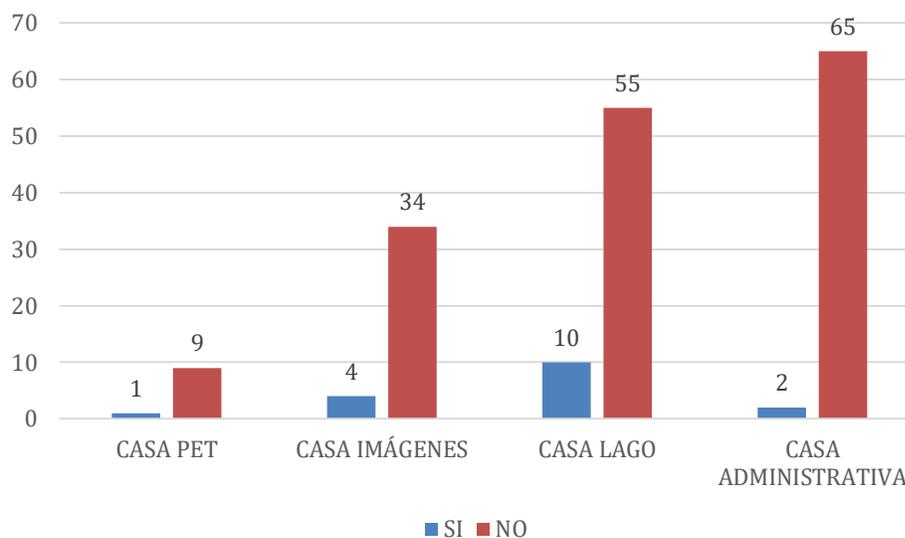
Figura 69. Resultados lista de chequeo reposa muñecas.
Fuente: adaptado por los autores.

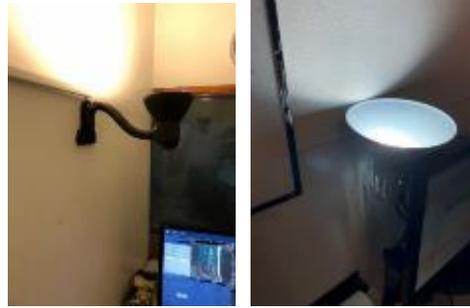
Figura 71. Iluminación complementaria resonador 3 y resonador 2.
Fuente: adaptado por los autores.

En el Anexo P se presenta la distribución de iluminarias actual de la Casa Imágenes, la cual cuenta con una distribución directa y de los tipos: LED para la Atención al usuario 3, fluorescente para Atención al usuario 2 y Sala de preparaciones, y para las demás áreas tipo plafón en tres distintas formas: circular, rectangular y cuadrada. Adicionalmente se evidenció que los trabajadores en resonador 2 y 3 debido a la iluminación percibida decidieron emplear iluminación complementaria en dos puestos de trabajo, a continuación, se muestra figura 70 como evidencia fotográfica de estos dos lugares:

Se encontró que Casa Imágenes derivado del tipo de luminarias y su distribución actual presenta un déficit en los niveles de iluminación requeridos, independientemente que áreas tenga iluminación complementaria.

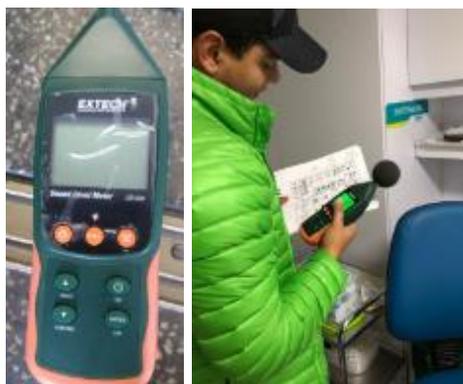
Figura 72. Sonómetro y medición en dBa en Sede Lago.
Fuente: Tomada por los autores.

Para determinar el nivel de ruido que se presenta en las áreas y puestos de trabajo de la Sede Lago de Idime S.A se hizo uso de un sonómetro de marca EXTECH con referencia “SDL600 Sound Level Meter” como se muestra en la figura 71 en donde se tomaron 10 muestras por cada área de trabajo.

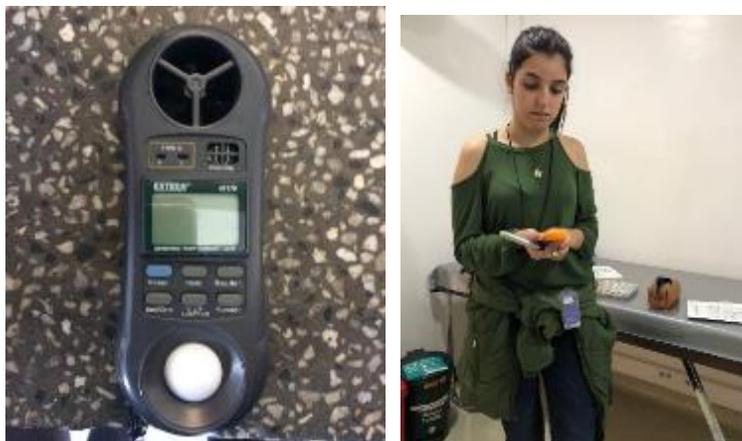
Figura 73. Anemómetro y medición de temperatura en Sede Lago.
Fuente: tomada por los autores.

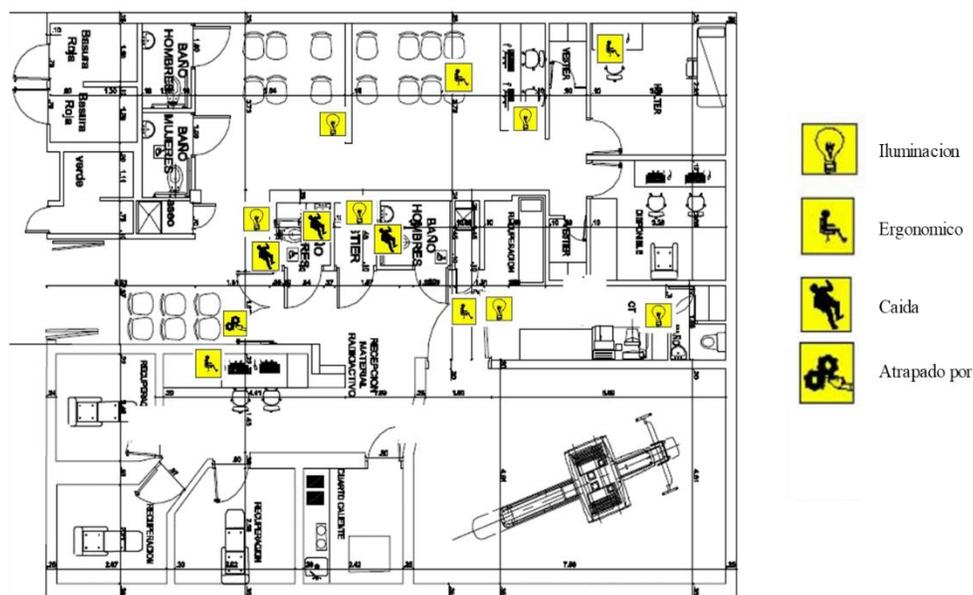
Figura 75. Mapa de riesgos Casa PET.
Fuente: adaptado por los autores.

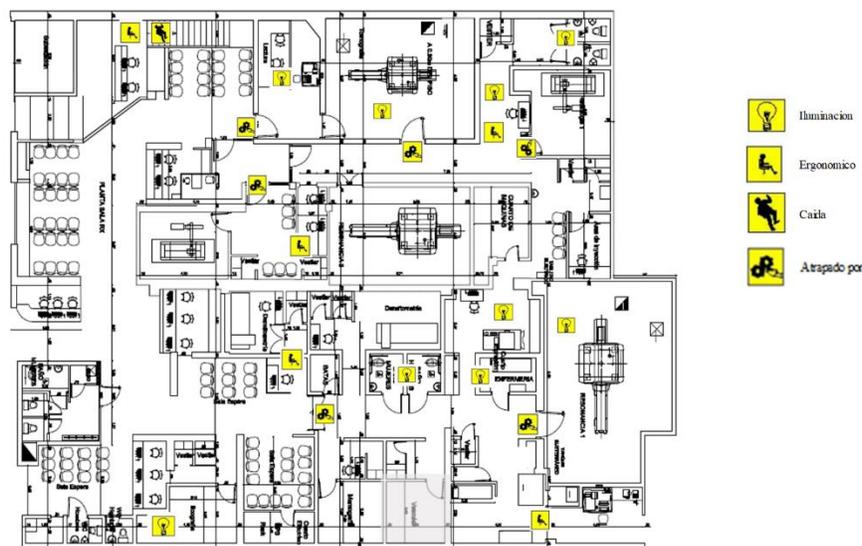
Figura 76. Mapa de riesgos Casa Imágenes.
Fuente: Adaptado por los autores.

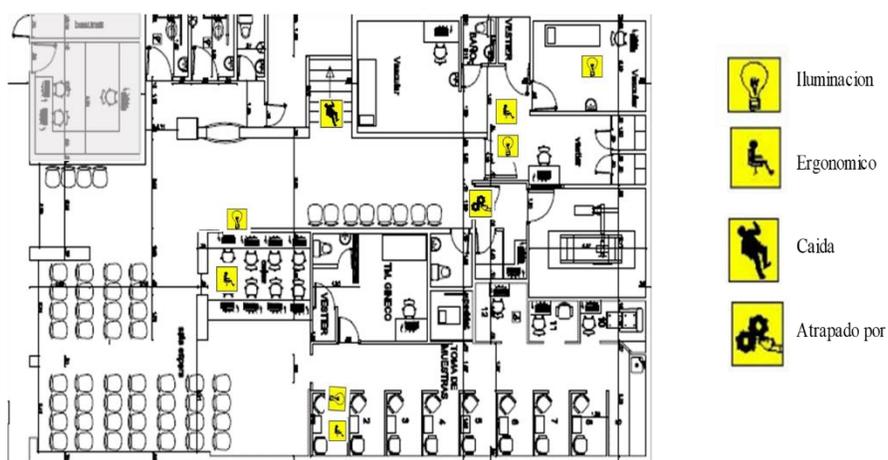
Figura 77. Mapa de riesgos Casa Lago primer piso.

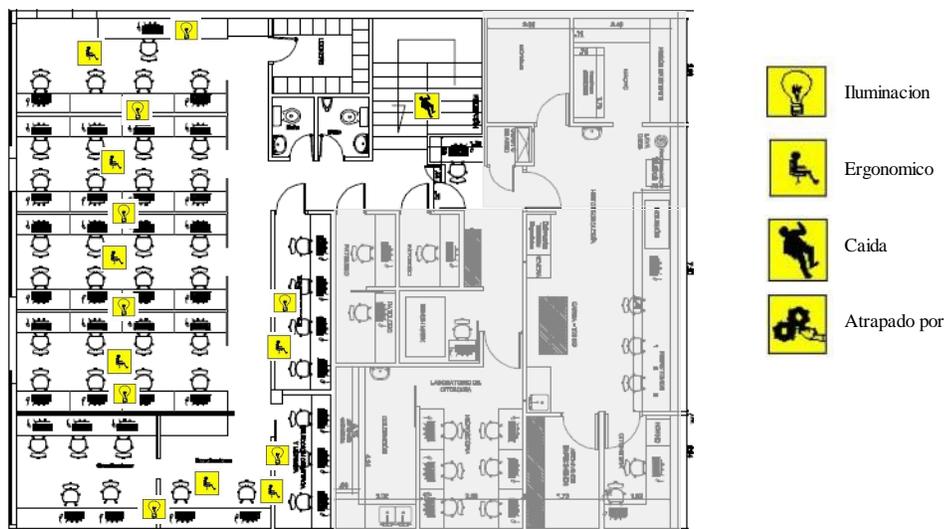
Figura 78. Mapa de riesgos Casa Lago segundo piso.
Fuente: Adaptado por los autores.

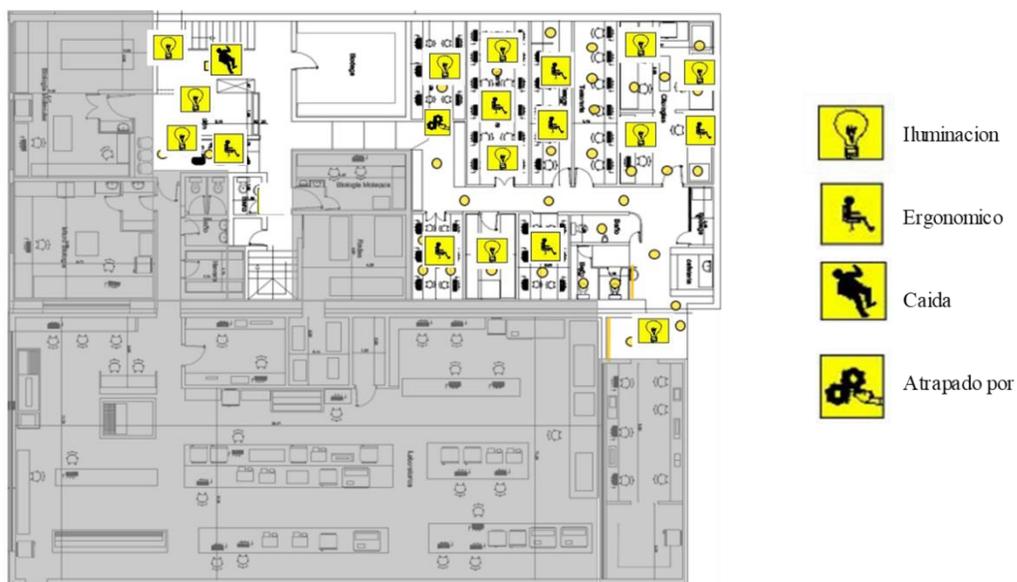
Figura 80. Mapa de riesgos Casa Administrativa.
Fuente: Adaptado por los autores.

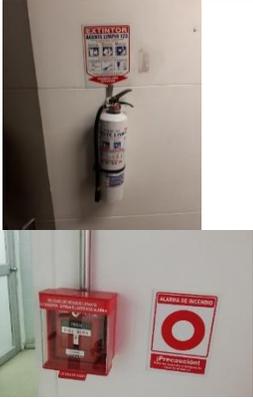
Figura 81. Señalización actual de la sede.
Fuente: Construido por autores (2018).

Extintor	La sede cuenta con señales de salvamento las cuales se encuentran en un lugar visible, adicionalmente también esto se debe a que fueron colocadas hace poco en la sede.

En cuanto a señalización no existen avisos o señales que oriente a los trabajadores la señalización de los baños solo se evidencia en la puerta de estos. Mas no se cuenta con indicaciones que permitan al trabajador conocer la posición de los baños en la sede. Para los extintores carecen de señalización de la existencia y ubicación sobre estos.

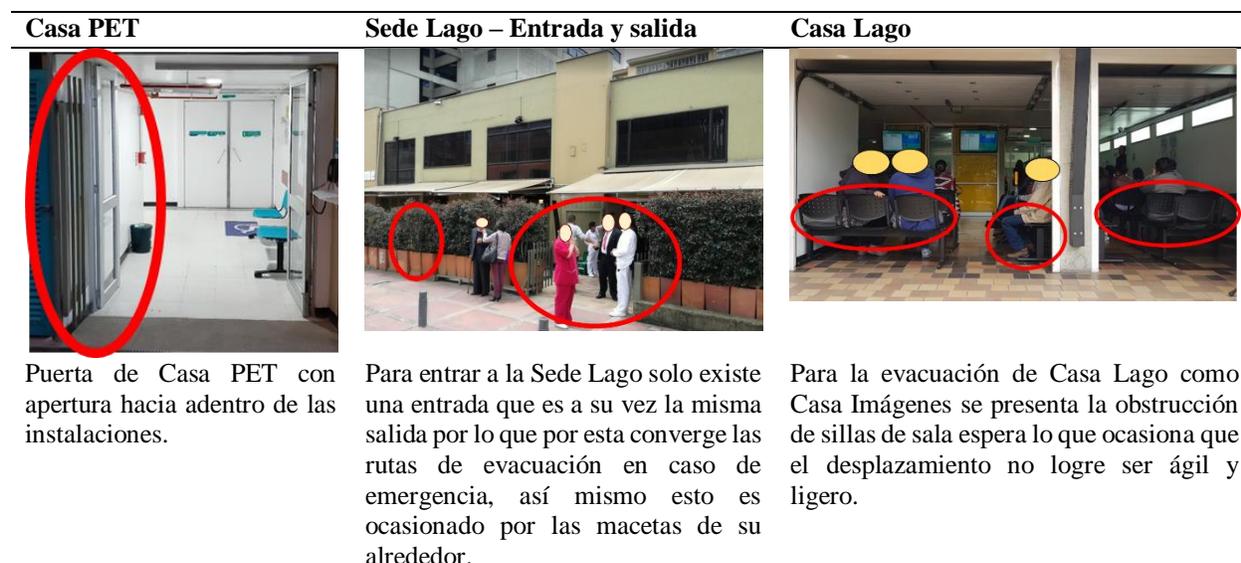
Figura 85. Señalización actual de la sede.

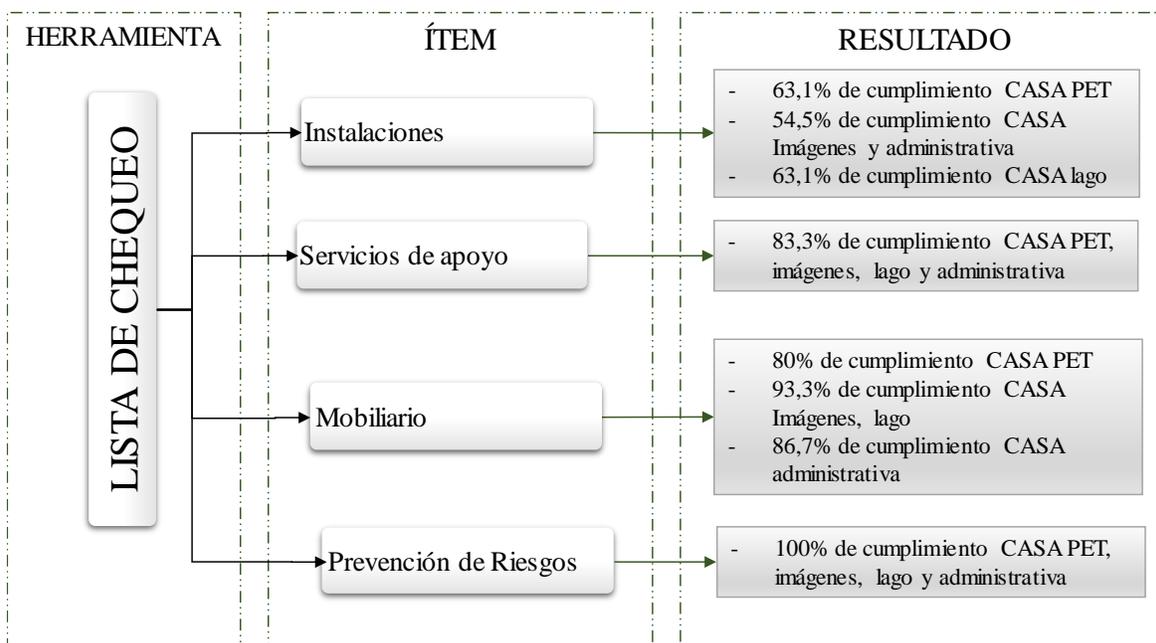
Figura 88. Hallazgos lista de chequeo.

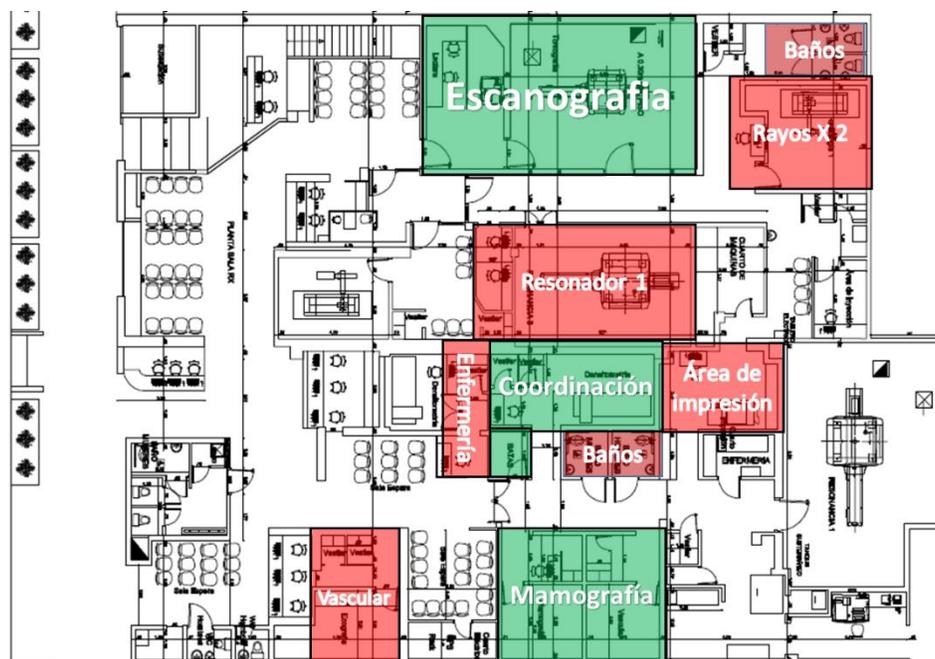
Figura 89. Áreas posibles a modificar.
Fuente: construido por los autores (2018).

Con base en lo anterior la siguiente figura 87, presenta los planos con la ubicación de las áreas a reducir en color verde y en color rojo las áreas que requieren aumento de espacio teniendo en cuenta las adyacencias de las áreas.

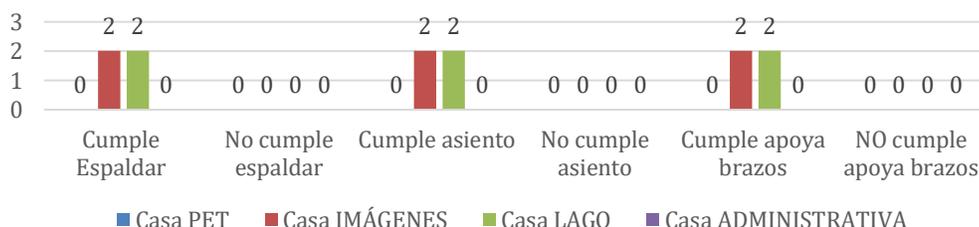
Figura 90. Consolidado de sillas tipo A.
Fuente: construido por los autores (2018).

Con base en los resultados de las mediciones de las sillas de los puestos de trabajo de la sede, a continuación, se presentan las figuras 88, 89, 90 y 91 de cumplimiento con los estándares por los tipos de silla.

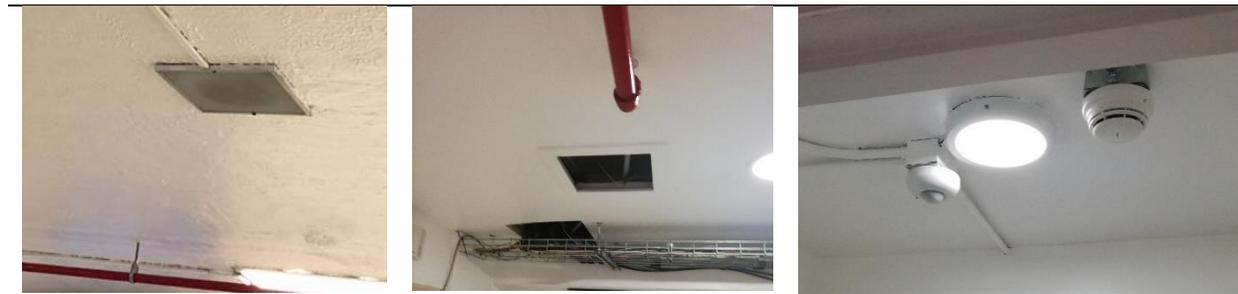
Se encontró sistemas de ventilación instalados pero que actualmente no funcionan, adicionalmente el sistema se encuentra ya viejo y sin uso

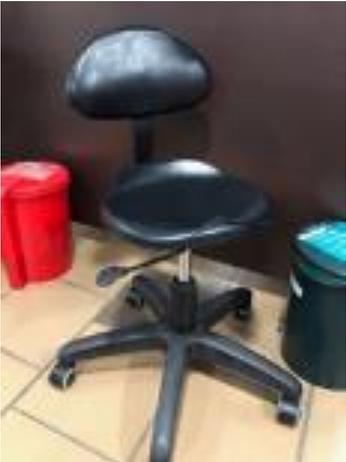
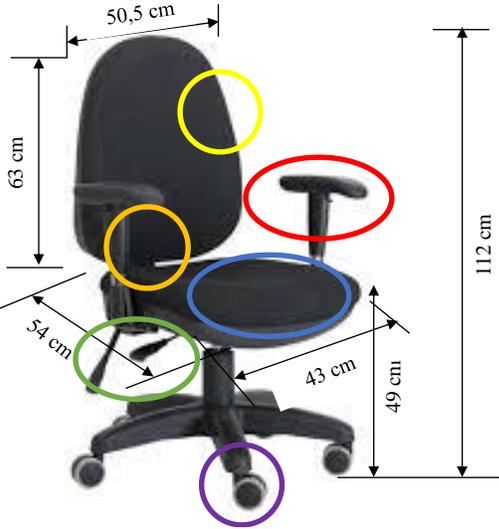
Tabla 76. Propuesta sillas tipo D.

<p>Características actuales: Tipo en la silla: Tipo C Se puede ajustar la silla (38 - 59cm) Ancho silla: 46 x 47 cm Asiento: 40 x 37 cm Numero de patas: 5 movibles</p>	<p>Características: Se puede ajustar la silla (38 - 59cm) Ancho silla: 43 x 54 cm Asiento: 50,5 x 63 cm Numero de patas: 5 movibles Apoya brazos: Si</p>

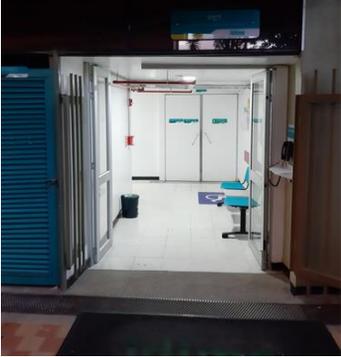
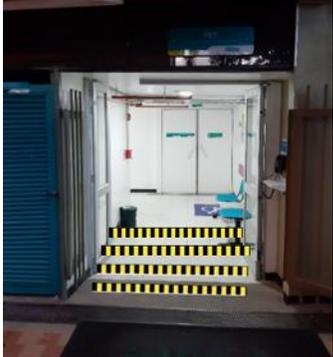
A photograph showing the entrance area of Casa PET. The floor is light-colored and appears to be made of tiles or concrete. There are blue lockers on the left and a white door at the end of the hallway. The lighting is bright.

De acuerdo con lo anterior se haría uso de 24 rollos de cinta antideslizante con el fin de ser utilizadas en las áreas donde el riesgo de caída por piso resbaloso, debido a que existe mayor flujo de tránsito en estos lugares de la sede, a continuación presentamos estado actual y propuesta de algunas anteriormente mencionadas (ver figura 93).

A photograph showing the proposed entrance area of Casa PET. The floor is light-colored. There are blue lockers on the left and a white door at the end of the hallway. The proposed state includes yellow and black striped safety markings on the floor leading to the door.
Casa Imágenes

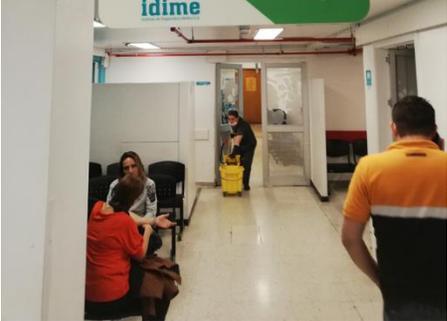
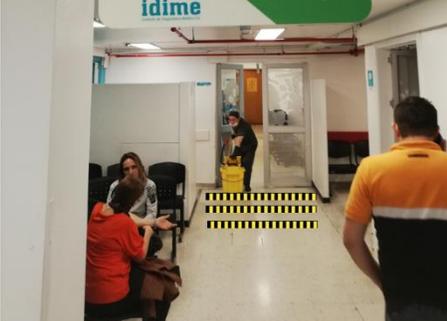
A photograph showing the current state of the hallway in Casa Imágenes. The floor is light-colored. There are people sitting on chairs on the left and a person standing in the background. The wall has a green and white logo that says "idime".

A photograph showing the proposed state of the hallway in Casa Imágenes. The floor is light-colored. There are people sitting on chairs on the left and a person standing in the background. The wall has a green and white logo that says "idime". The proposed state includes yellow and black striped safety markings on the floor.

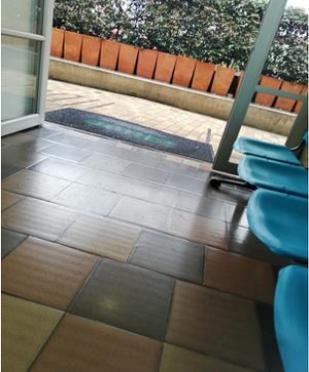
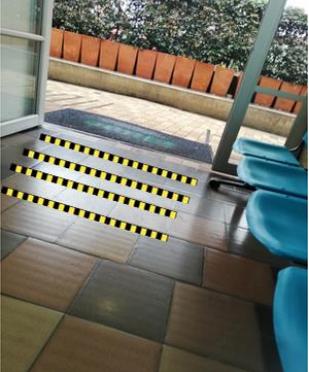
A photograph showing the current state of the balcony in Casa Lago. The floor is made of large, dark-colored tiles. There are blue chairs on the balcony. The railing is made of wood and metal.

A photograph showing the proposed state of the balcony in Casa Lago. The floor is made of large, dark-colored tiles. There are blue chairs on the balcony. The railing is made of wood and metal. The proposed state includes yellow and black striped safety markings on the floor.
Casa Administrativa

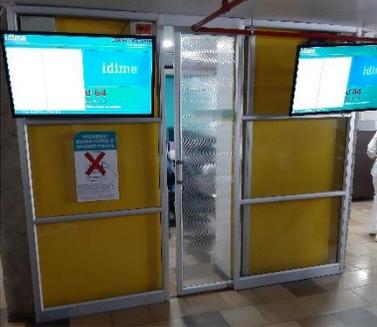
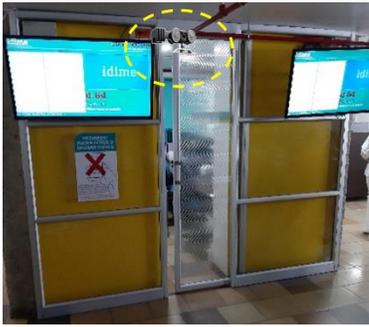
Tabla 88. Propuesta para puertas corredizas.

Se requiere 1 unidad para: Cajas de Casa Lago
