**PROPUESTA DE ESTRATEGIAS DE MEJORA PARA LA HUMANIZACIÓN DE
AMBIENTES Y ESPACIOS FÍSICOS DE LOS TRABAJADORES DE LA SEDE LAGO
DE IDIME S.A.**

**UNIVERSIDAD EL BOSQUE
FACULTAD DE INGENIERÍA
PROGRAMA DE INGENIERÍA INDUSTRIAL
BOGOTÁ
2019**

Trabajo de grado para la otorgación de titulación de Ingeniero Industrial

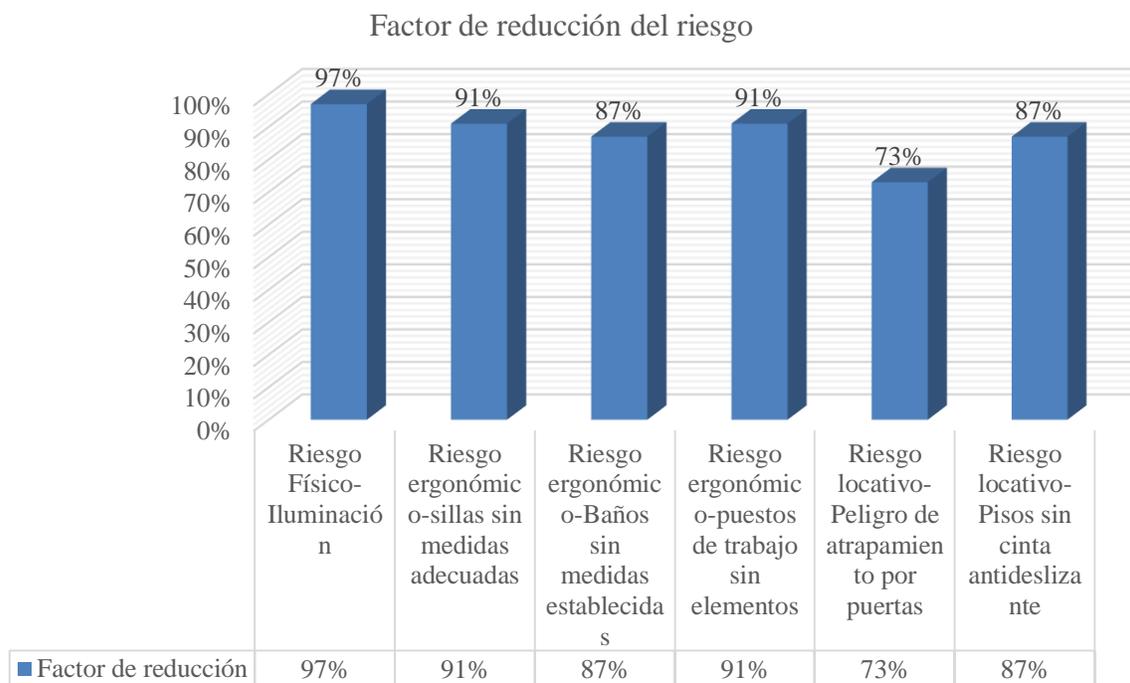
Figura 96. Reducción por factor de riesgo
Fuente: construido por los autores (2019)
