**DISEÑO DE UNA ESTRATEGIA PARA LA MITIGACIÓN DE LOS RIESGOS POR
DESLIZAMIENTOS EN EL CORREGIMIENTO DE PLAYARRICA TOLIMA.**

Universidad El Bosque
Facultad de Ingeniería
Programa Ingeniería Ambiental
Bogotá, fecha de terminación del trabajo

Trabajo de investigación presentado como requisito parcial para optar al título de:
Ingeniero Ambiental

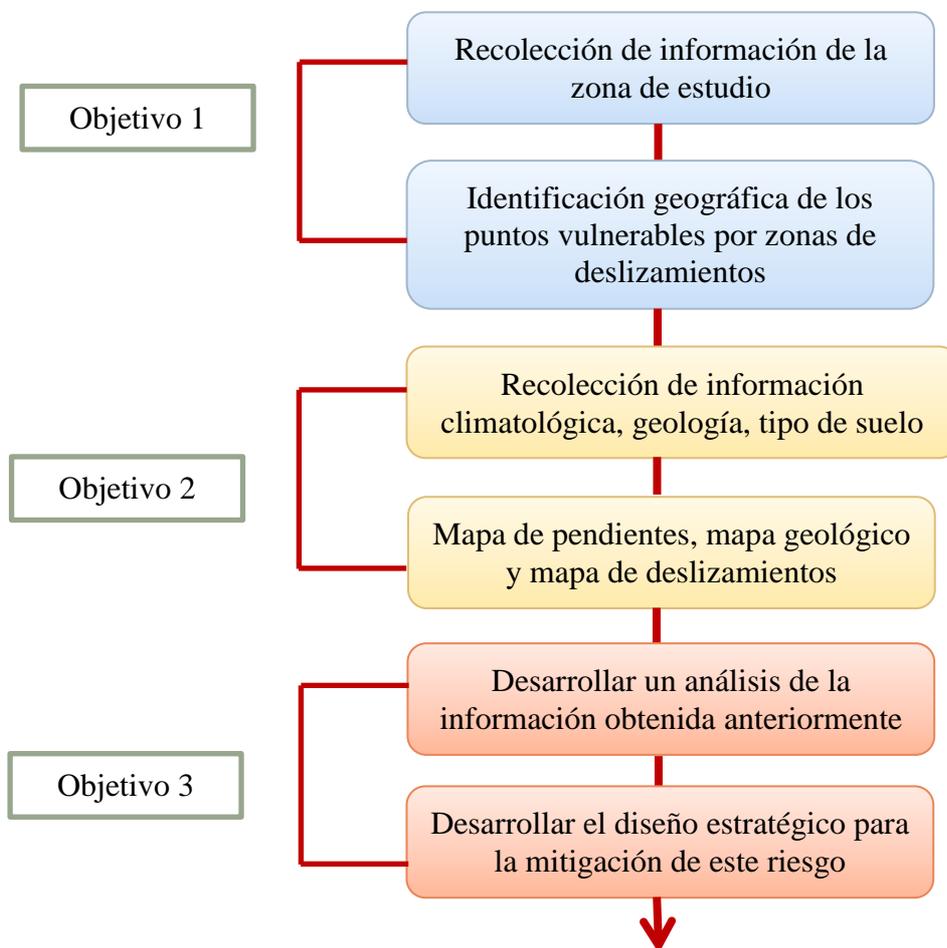
Ilustración 2 Metodología de la investigación

El siguiente diagrama representa el cómo se ejecutó la metodología para el cumplimiento de los objetivos planteados.

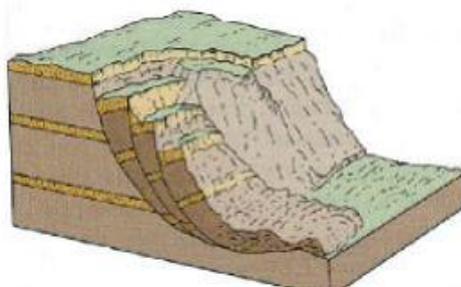
Ilustración 3 Deslizamiento rotacional

El movimiento rotacional se da donde la superficie de ruptura es curva, la masa rota hacia atrás alrededor de un eje paralelo a la ladera (Ilustración. 3) (Mora, 2015).

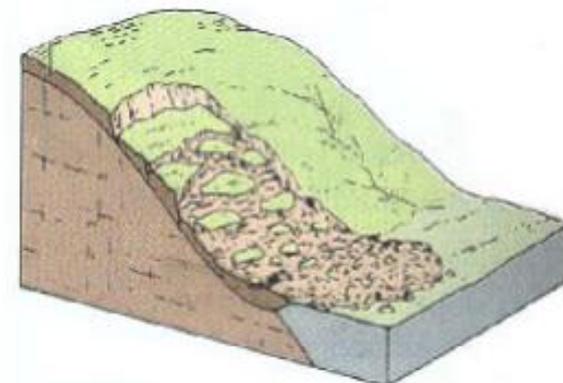
Ilustración 4 Deslizamiento translacional

El movimiento translacional se da cuando la superficie de ruptura es más o menos plana o suavemente ondulante y la masa se mueve paralela a la superficie del terreno (Ilustración. 4) (Mora, 2015).

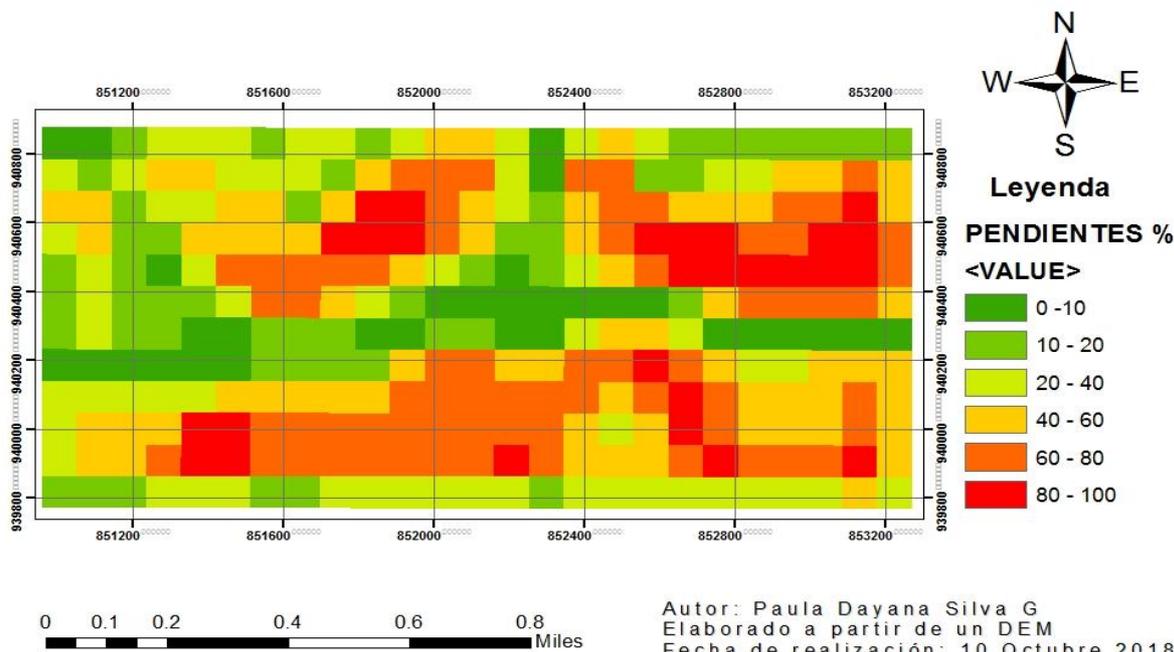
Ilustración 7. Mapa de pendientes de la zona de estudio

Mapa de pendientes Playarrica Tolima

Se puede analizar que las vías y el pueblo pueden tener alto deterioro por estas pendientes que en momentos de lluvia puede facilitar el movimiento en masa dejando en situaciones angustiosas a la comunidad y las vías que los comunica con el resto de municipios y por ende ciudades; los suelos

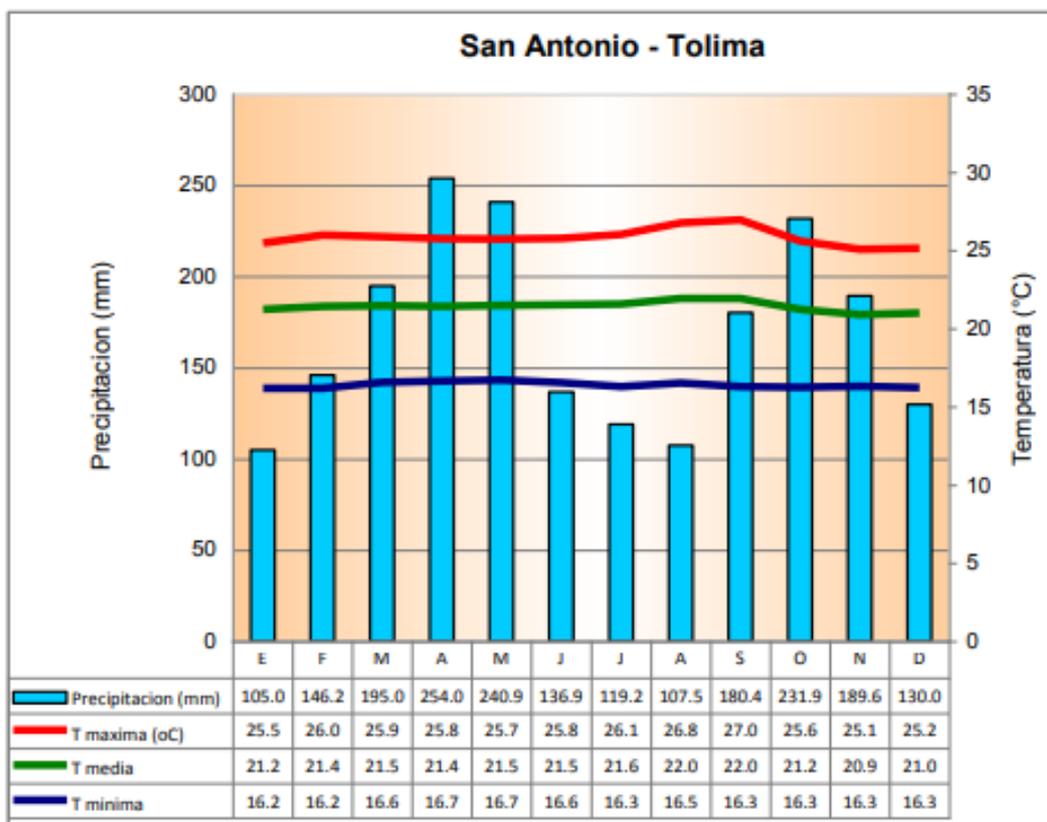
Ilustración 8. Climagrama San Antonio Tolima.

El departamento del Tolima las mayores lluvias, entre 2500 y 3000mm anuales se observan al extremo del sur, en jurisdicción de los municipios de chaparral y rio blanco. El régimen de lluvias durante el año es de tipo bimodal. Presenta dos épocas secas en junio-julio-agosto y en diciembre-enero-febrero, siendo la principal la correspondiente a mitad de año. Esta última va siendo más marcada en dirección al centro y sur del departamento. De otra parte, en el núcleo de mayores lluvias del sur del departamento, la temporada seca del primer trimestre prácticamente desaparece, dando lugar a lluvias muy frecuentes. Las temporadas de lluvia en la mayor parte del departamento, ocurren en los meses de marzo-abril-mayo y septiembre-octubre-noviembre. En la siguiente grafica se muestran los datos climagramas del municipio de san Antonio (IDEAM, 2018).

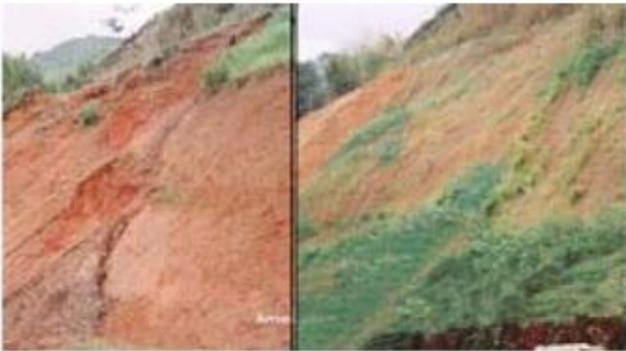
PROGRAMA DE ESTABILIDAD DEL SUELO EN LA VIA PLAYARRICA - MESETAS		No. DE FICHA
		1
TIPO DE DESLIZAMIENTO	ROTACIONAL	
OBJETIVO	Implementar un sistema de contención que permita la retención del suelo y su amarre para que lo sostenga.	
ESTRATEGIA	<p>1. Biomantas</p> <p>Estas son revestimientos totalmente biodegradables, estos son producidos con fibra de coco o naturales; Esta hará de protección y abono para las especies que se sembrarán en el talud, antes de colocar esta misma. Así mismo meses después de su aplicación, la biomanta desaparece por completo y este suelo estará más protegido por medio de la vegetación que se habrá desarrollado en el propio talud (ALBERTI, CANALES, & SANDOVAL, 2006).</p> <p><i>Ilustración 9. Utilización de una biomanta para estabilizar suelos.</i></p>

<p><i>Fuente: (ALBERTI, CANALES, & SANDOVAL, 2006)</i></p> <p>Se encuentra una gran variedad de biomantas que se ajustan a diferentes factores en este caso se tendrá en cuenta las pendientes y precipitaciones. Esta es apoyada directamente sobre el talud conformado y se sujeta con estacas de madera.</p> <p>2. Plantas</p>

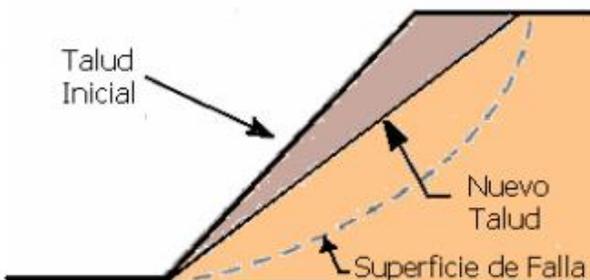
PROGRAMA DE ESTABILIDAD DEL SUELO EN LA VIA PLAYARRICA – GUADUALITO		No. DE FICHA
		2
TIPO DE DESLIZAMIENTO	ROTACIONAL	
OBJETIVO	Implementar un sistema de modificación de pendientes que permita moldear estas zonas.	
ESTRATEGIA	<p>1. Abatimiento o cambio de pendiente de Taludes</p> <p>Con esta técnica se modificara la pendiente de estos deslizamientos o terrenos con el fin de que esta sea menor para aumentar la estabilidad; Teniendo en cuenta que el suelo de esta zona es franco arenoso el método es pertinente ya que este funciona para materiales sueltos (ALBERTI, CANALES, & SANDOVAL, 2006).</p> <p><i>Ilustración 10. Esquema de proyección de cambio de pendiente</i></p>

<p><i>Fuente: (ALBERTI, CANALES, & SANDOVAL, 2006)</i></p> <p>Con la disminución de la pendiente el círculo de falla se hace más largo y más profundo lo que ayuda al aumento el factor de seguridad (ALBERTI, CANALES, & SANDOVAL, 2006).</p> <p>Ya por ultimo después de la implementación de esta técnica se recomienda la utilización de plantas que permitan a sujetar el terreno ayudando a la estabilidad de este.</p> <p>2. PLANTAS</p> <p>En este caso ya que el suelo es básico según el pH se utiliza Syringa pérsica; Estos son arbustos con corteza lisa en los ejemplares jóvenes con lenticelas, tiene unos tallos circulares que permiten el amarre de los suelos (Syringa persica, 2004).</p>

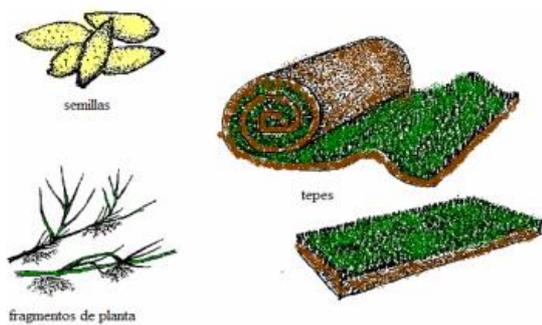
PROGRAMA DE ESTABILIDAD DEL SUELO EN LA VIA PLAYARRICA – RONCESVALLES		No. DE FICHA 3
TIPO DE DESLIZAMIENTO	ROTACIONAL	
OBJETIVO	Implementar un sistema de contención que permita la retención del suelo	
ESTRATEGIA	<p>1. Capas Vegetales Esta consiste en la siembra de pastos, ya sea a través de la siembra por semillas, comúnmente esta capa vegetal se llama grama y contribuye a las funciones de evitar impacto directo de las gotas de lluvia sobre el suelo, como también evitar el secamiento superficial del suelo y junto con esto el arrastre de material; ya que estas zonas son de gran altura se debe utilizar drenajes superficiales que colecten el agua que circula sobre esta superficie (ALBERTI, CANALES, & SANDOVAL, 2006).</p> <p style="text-align: center;"><i>Ilustración 11. Componentes vegetales de implantación de céspedes en taludes.</i></p>

<p><i>Fuente:</i> (ALBERTI, CANALES, & SANDOVAL, 2006)</p> <p>Si se utilizan semillas para la implementación se requiere la utilización de un geosintético para la optimización del crecimiento de la vegetación (ALBERTI, CANALES, & SANDOVAL, 2006).</p>		
METAS	<p>- Para el periodo 2018 – 2020 el 75 % de los deslizamientos de esta zona ya estarán con el programa para la reducción</p>		
	METAS PROYECTADAS		
	AÑO 2018	AÑO 2019	AÑO 2020
	El 15% de los deslizamientos están siendo tratados	El 50% de los deslizamientos están siendo tratados	El 75% de los deslizamientos están siendo tratados
CONTROLES	Los controles implementados para este programa son de MITIGACIÓN, ya que buscan contrarrestar los daños generados por los deslizamientos en esta zona.		
	Implementar un seguimiento y monitoreo para los deslizamientos y el buen funcionamiento de la técnica.		
	Controlar la época de siembra para que sea más fácil la implementación

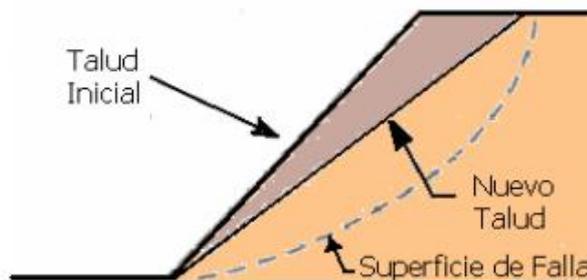
PROGRAMA DE ESTABILIDAD DEL SUELO EN LA VIA PLAYARRICA – IBAGUE		No. DE FICHA 4
TIPO DE DESLIZAMIENTO	ROTACIONAL	
OBJETIVO	Implementar una técnica de mitigación para los deslizamientos existentes en esta zona	
ESTRATEGIA	<p>1. Abatimiento o cambio de pendiente de Taludes</p> <p>Con esta técnica se modificara la pendiente de estos deslizamientos o terrenos con el fin de que esta sea menor para aumentar la estabilidad; Teniendo en cuenta que el suelo de esta zona es franco arenoso el método es pertinente ya que este funciona para materiales sueltos (ALBERTI, CANALES, & SANDOVAL, 2006).</p> <p><i>Ilustración 12. Esquema de proyección de cambio de pendiente</i></p>

Con la disminución de la pendiente el círculo de falla se hace más largo y más profundo lo que ayuda al aumento el factor de seguridad (ALBERTI, CANALES, & SANDOVAL, 2006).

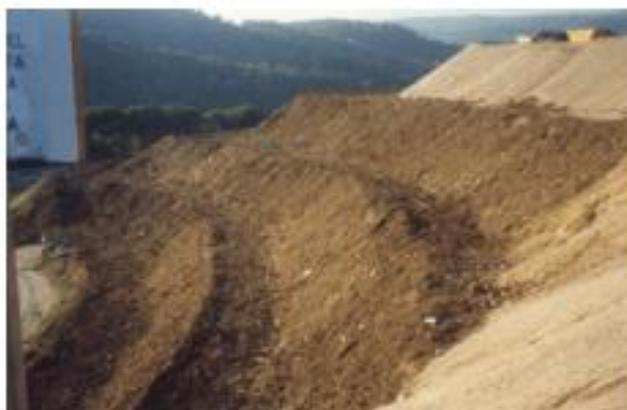
Ilustración 13. Recubrimiento de un deslizamiento

Consiste en el revestimiento de taludes utilizando residuos inertes de plantas como rastrojo o madera triturada; la protección se lleva a cabo debido a que la capa evita que las gotas de lluvia hagan contacto directamente con el material de talud, impidiendo que las partículas del suelo se levanten por el golpe y sumándole a esto las pendientes altas existentes; Aparentemente, parece ser un método muy poco confiable debido a su sencillez; sin embargo, en países como España es una práctica que ha ayudado evitar pérdidas de suelo en taludes debido a lluvias muy intensas (ALBERTI, CANALES, & SANDOVAL, 2006).
