**FORMULACIÓN DEL PLAN DE MANEJO AMBIENTAL PARA EL  
DESARROLLO DEL ECOTURISMO EN LA QUEBRADA LAS GACHAS,  
GUADALUPE, SANTANDER.**

Universidad El Bosque  
Facultad de Ingeniería  
Programa Ingeniería Ambiental  
Bogotá, 16 de octubre de 2019

**1901-031**

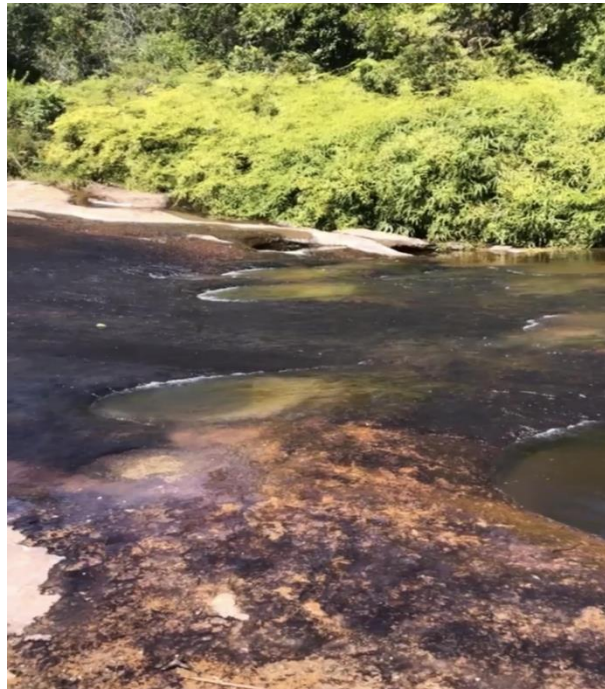
*Figura 2. Imagen in situ del atractivo turístico (Quebrada las Gachas)*

Tal y como se observa en la figura 2 se muestra el área de estudio que se tuvo en cuenta para el presente proyecto la cual consta de los dos senderos de acceso a la Quebrada las Gachas y el área
