Mejoramiento sostenible del Centro Recreativo y de Desarrollo Servitá.

**UNIVERSIDAD EL BOSQUE
FACULTAD DE CREACIÓN Y COMUNICACIÓN
PROGRAMA DE ARQUITECTURA
BOGOTÁ
2023**

Trabajo de Grado para optar al Título de Arquitecto

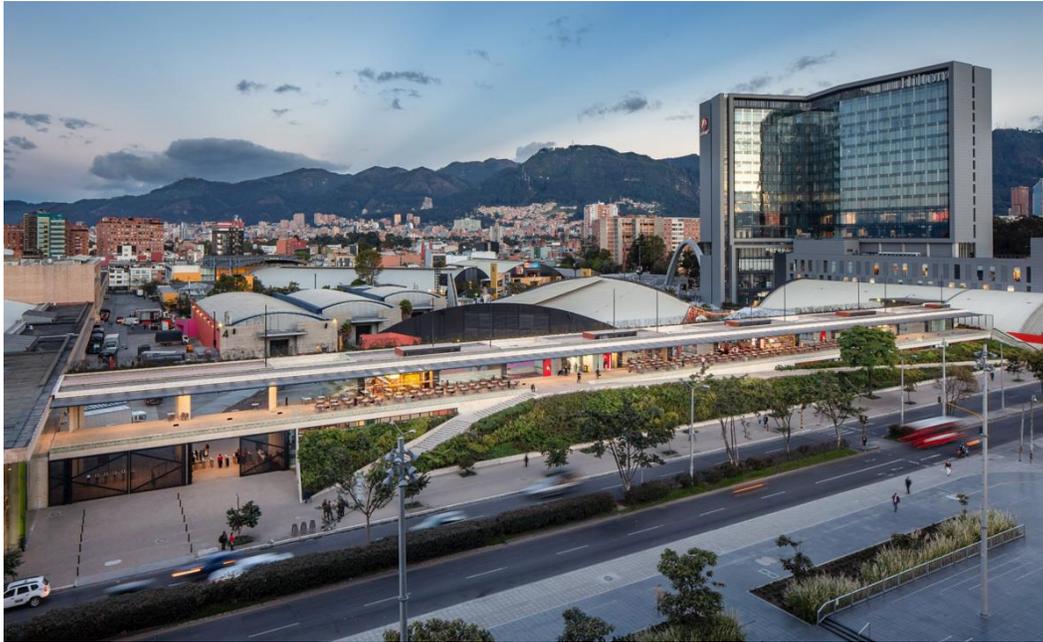
Imagen 1- Borde Activo Corferias.

El Proyecto nace como una solución o alternativa para que el recinto ferial Corferias se logre articular con el espacio público de la ciudad de Bogotá, disminuyendo a su vez las culatas urbanas que tiene este espacio (cerramientos que generan inseguridad al exterior del proyecto). Su diseño nace de generar una entrada más interactiva al interior del recinto ferial (cerca de las taquillas sobre la Av. La Esperanza) y utiliza como estrategia crear un volumen arquitectónico de carácter lineal en donde estaría el cerramiento antiguo proporcionando un programa arquitectónico enfocado en el comercio, con el fin de activar el espacio público existente, teniendo en cuenta las cualidades dotacionales y económicas del sector en el que

se ubica. Por otra parte, dicha volumetría permite una conexión visual con el interior del recinto ferial, permitiendo a los habitantes disfrutar de la vida al interior de la feria sin necesidad de acceder a ella, asimismo este volumen tiene la característica de surgir del suelo, donde para acceder a este se crea un tipo alameda/jardín lo cual proporciona un acceso llamativo para los usos que se están ofreciendo.

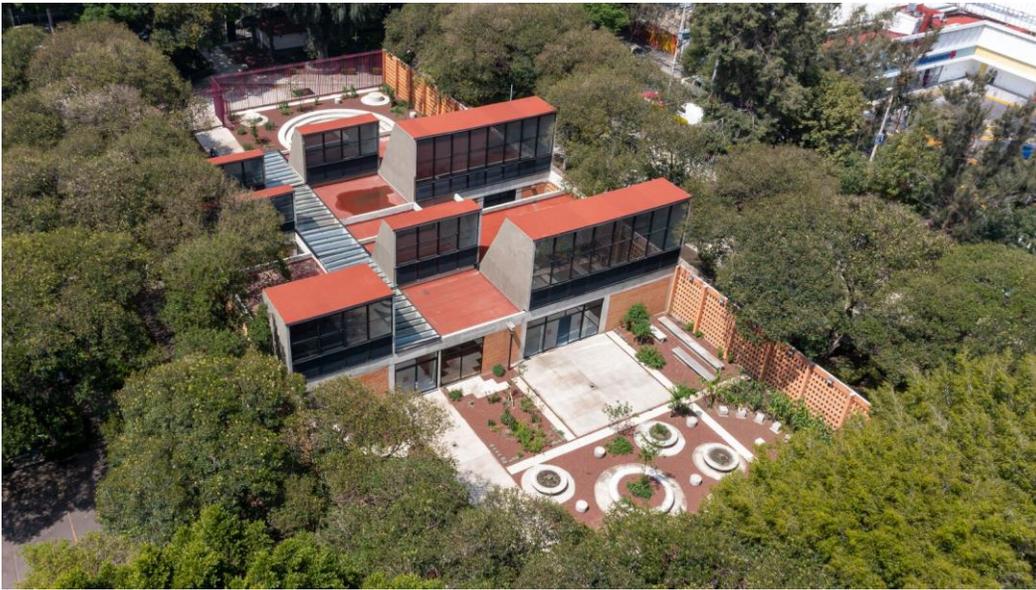
Imagen 2- Centro comunitario Pílares Valentín Gómez Farías.

El proyecto es un centro comunitario ubicado en el parque Rosendo Arnaiz en Ciudad de México, este espacio busca beneficiar a la ciudadanía por medio de su programa arquitectónico educativo y rehabilitar el parque en el que se encuentra implantado, debido que este se encontraba en malas condiciones. Este recinto se caracteriza por ordenar todos los espacios por un eje longitudinal, que funciona de pabellón, por otra parte, el proyecto busca tener en todas sus aulas y espacios educativos una buena iluminación y ventilación natural, que ayude a fomentar el aprendizaje y genere un confort térmico para el usuario.

Por otra parte, el edificio funciona como extensión del parque, donde por medio de elementos permeables se conecta con el espacio exterior albergando diversos programas como zonas de estar, lectura y foro al aire libre, creando un sistema educativo tanto en el interior como en el exterior.

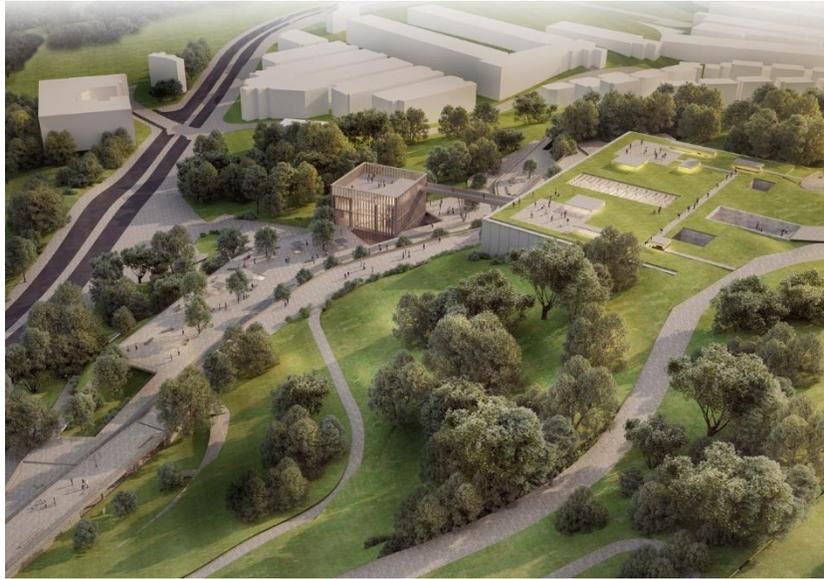
Imagen 3- Centro de Felicidad Las Cometas.

Ventilación: a partir de un esquema de patios y lucernarios se potencia la ventilación cruzada, generando un efecto de termosifón que extrae el aire caliente de manera natural por los lucernarios. (Nicolas Valencia, Archidaily Co, 2018)

Cubierta: las cubiertas verdes transitables aíslan los espacios interiores del exterior, recogen las aguas lluvias y disminuyen el efecto de isla de calor.” (Nicolas Valencia, Archidaily Co, 2018)

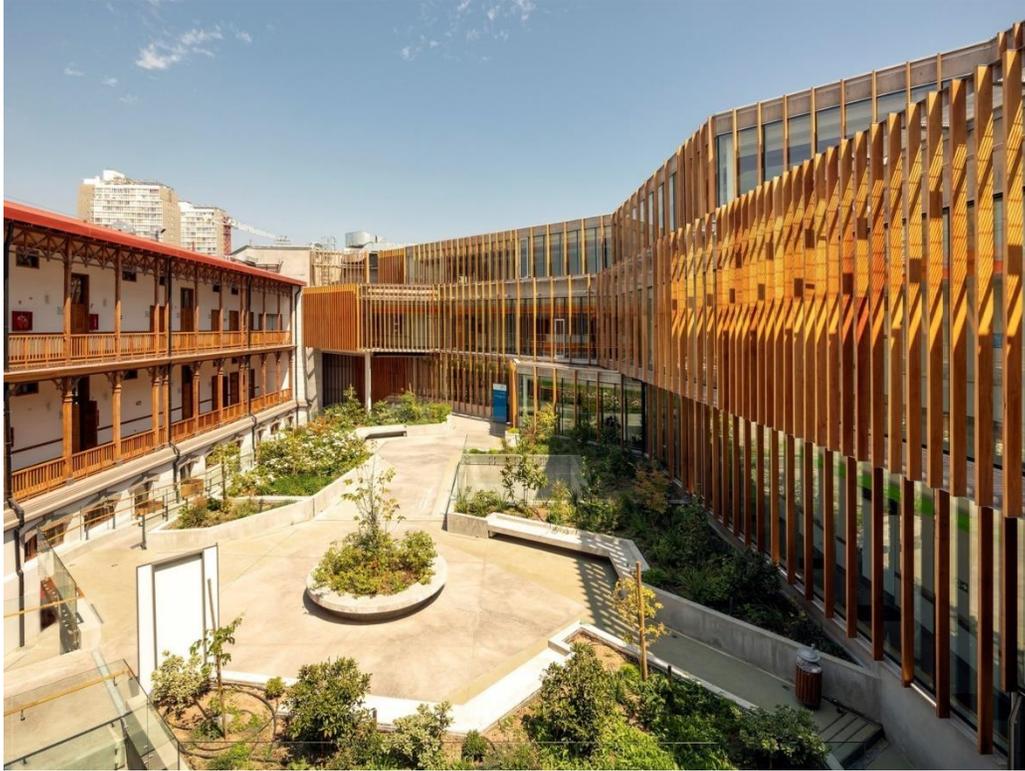
Imagen 4- Centro Comunitario de Salud Matta Sur.

Este centro está ubicado en Santiago de Chile, lo conforman dos edificios, uno antiguo construido en 1891 denominado de carácter patrimonial, restaurado con el fin de tener dentro de su programa arquitectónico usos sociales como auditorios, guarderías y gimnasios mientras un edificio nuevo sirve para albergar un Centro de Salud Familiar. Estos edificios se articulan a una plaza pública ubicada entre estos dos volúmenes, creando una tipología de claustro que promueve el encuentro social. El proyecto consistía en restaurar el edificio patrimonial, y por otro, diseñar una arquitectura nueva que se lograra integrar al edificio existente.

Para resolver este proyecto se hizo un análisis cuidadoso del edificio original, “combinado con un diseño delicado y consciente basado en la materialidad, la espacialidad, la funcionalidad, el ritmo, la sostenibilidad, los estudios de fachada y la luz, son los aspectos

clave de la propuesta.” (Luis Vidal + arquitectos,2021). Generando así una arquitectura que no compita con lo existente, sino que logre una armonía visual y espacial.

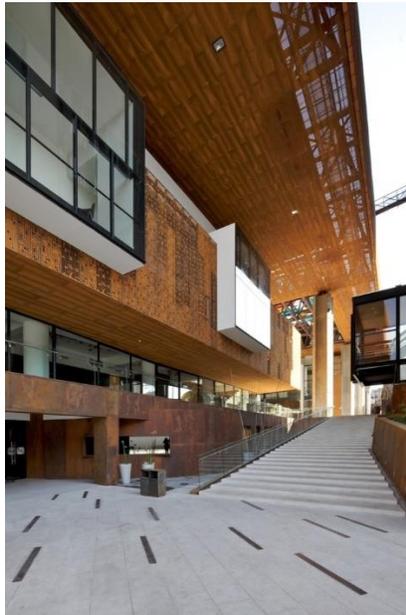
Imagen 5- Centro Cultural Gabriela Mistral.

Este proyecto nace de la renovación de un edificio que se encontraba en muy malas condiciones, se caracterizaba por ser una edificación del estado que permanecía cerrado al espacio público.

Para abordar el proyecto se tenía que tener en cuenta que el nuevo uso era comunitario, por lo cual la población del sector se tenía que apropiarse de él, y por otra parte que el edificio original estaba totalmente desarticulado del espacio público, por lo cual se optó por analizar primero la área urbana y las relaciones que se podían generar con el proyecto que se iba a proponer, teniendo esto en cuenta se diseñó y se optó por generar un espacio público adecuado, que permitiera la congregación social y que las personas del sector se pudieran apropiarse del espacio, lo que generó que la arquitectura se diseñara en base al diseño urbano.

A la hora de desarrollar el proyecto tomaron como concepto clave la **trasparencia** del cual surge ideas principales, estas son “La apertura hacia la ciudad y sus relaciones urbanas a través de una gran cubierta con volúmenes sueltos bajo ella; la creación de nuevo espacio público; la apertura del edificio a la comunidad con la incorporación de programa comunitario;” (Cristián Fernández Arquitectos + Lateral arquitectura & diseño, Archidaily Co, 2010).

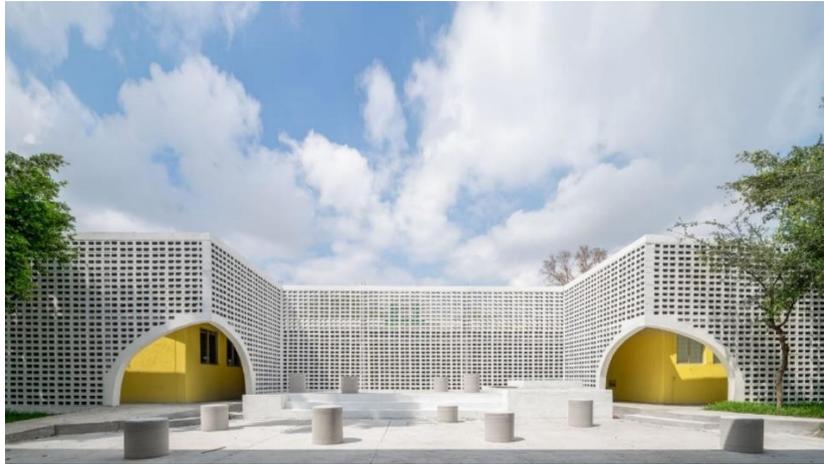
Imagen 6 - Centro comunitario Casa Nueva Esperanza.

El proyecto que se origina por parte de la de la Asociación Civil Proyecto Reacciona tiene 840m² y se Ubica en Monterrey México, consiste en rehabilitar una escuela abandonada, se conforma por 5 áreas techadas encontradas entre sí, divididas por un patio central y una cancha de usos múltiples lateral al proyecto, en el programa arquitectónico se buscaba crear áreas administrativas, y áreas para consultas psicológicas. También contar con un espacio donde se permitiera dar pláticas a grupos grandes. Asimismo se buscó dar un lugar para ver películas y/o documentales.

Este proyecto es de una escala inferior al Servitá, pero se toma como referente debido al mejoramiento que se le dio a una edificación ya existente por medio de una **rehabilitación** de obra mayor, donde unieron todas las partes de la edificación existente la cual no generaba una tipología continua funcional y estéticamente y “reconfiguraron los espacios interiores

adaptándolos a las nuevas necesidades que presentaba el centro.” (Archdaily Colombia, Centro comunitario Casa Nueva Esperanza/Proyecto Reacciona 2022) además de esto el proyecto en su plan arquitectónico cumple con actividades específicas de un centro cultural y comunitario como su nombre indica, compartiendo servicios con el Servitá, estos espacios que tienen dinámicas similares o iguales son: Biblioteca, consultorios, cancha y auditorio.

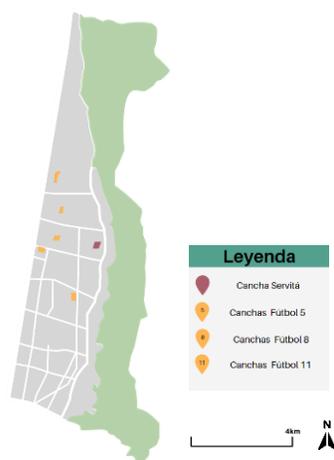
Mapa 7. Canchas sintéticas Usaquén

Según el IDR D en su portal web indica que en Usaquén existen 6 canchas sintéticas públicas a lo largo de la localidad, siendo la del Servita una de las dos canchas de futbol 11 y la única que cumple con los estándares para practicar rugby.

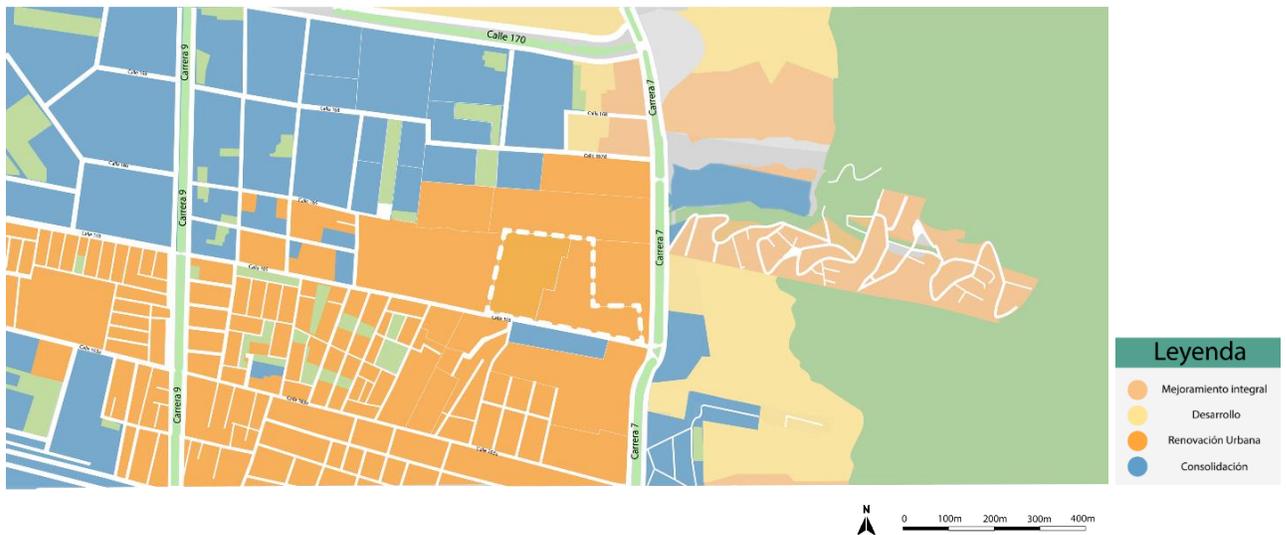
Mapa 10- Tratamientos urbanos Mapa CU-5.1.

En el presente mapa se muestra que Servitá hace parte del tratamiento denominado Renovación urbana, Estas áreas según el POT del 2021 tienen como finalidad “promover una mayor edificabilidad y la generación de nuevos elementos arquitectónicos y naturales, buscando detener y revertir los procesos de deterioro físico y ambiental del sector urbano.”

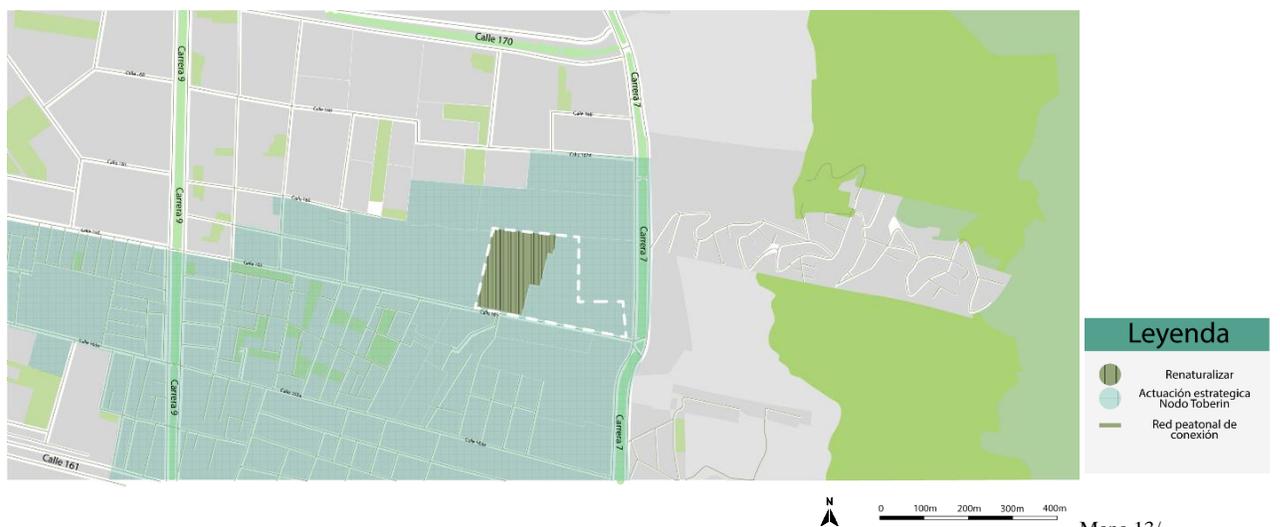
Espacio público y peatonal para el encuentro Mapa CU-4.1

Se aprecia que el proyecto hace parte de una zona de actuación estratégica que plantea POT dentro de Usaquén, donde se destaca que en la zona recreo deportiva de estas instalaciones se debe generar acciones de renaturalizar, lo que significa que se debe aumentar la masa vegetal dentro de las instalaciones con el fin de crear un espacio público ambientalmente más amigable.

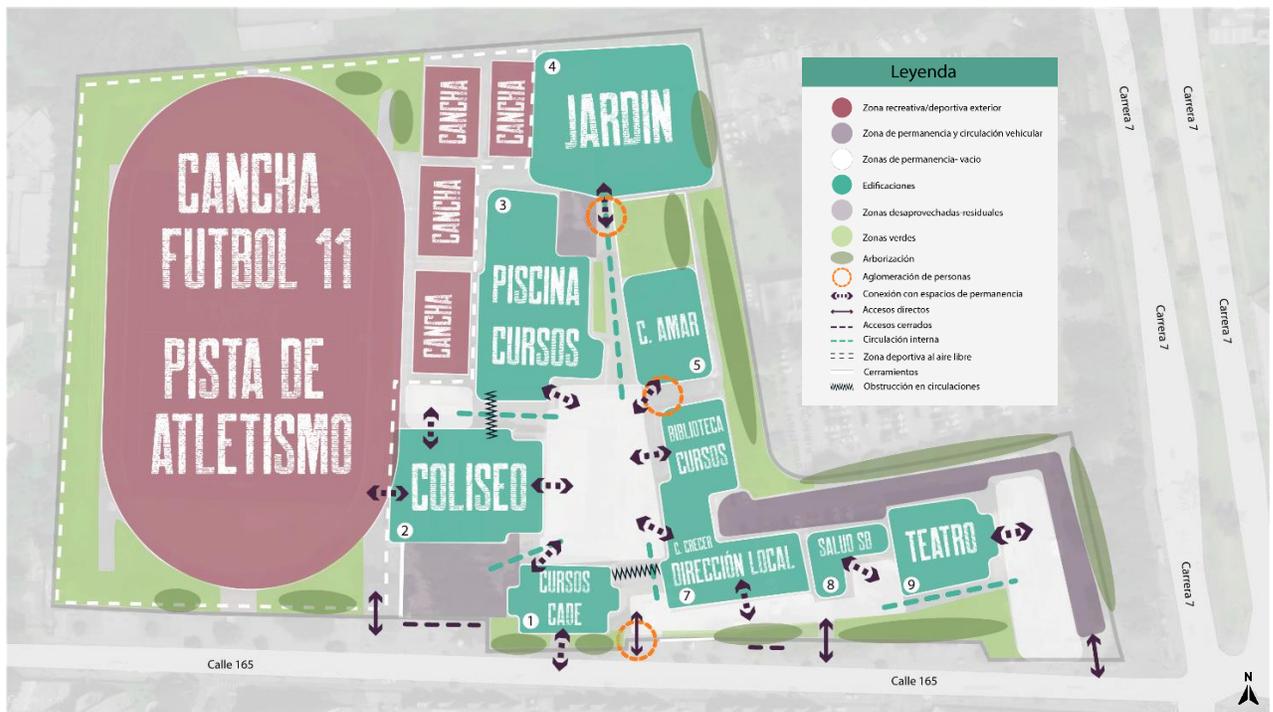
Diagrama 2- Dinámicas actuales del Servitá

Gracias a las salidas de campo se pudo analizar cómo es el funcionamiento de este recinto a diferentes horas del día, esto se logró dialogando con usuarios y empleados del lugar, y experimentando de primera mano cómo este recinto funciona, obteniendo así un diagrama en planta del Servitá que explica las diferentes dinámicas actuales, permitiendo ver las diferentes oportunidades y problemáticas de cómo funciona este recinto en la actualidad.

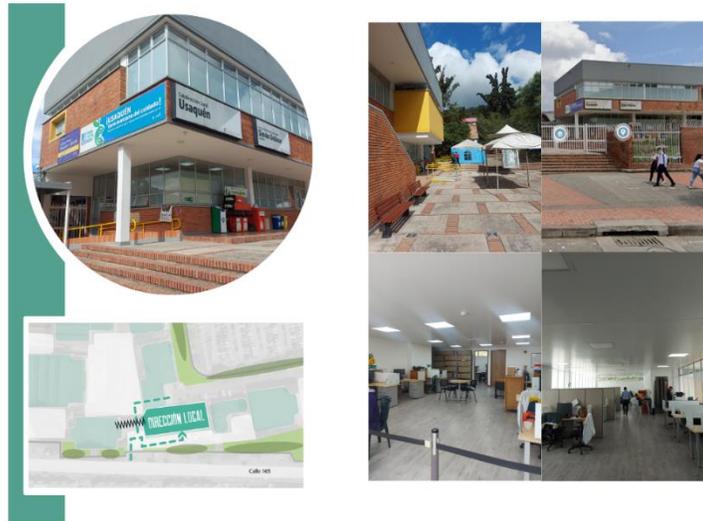
Imagen 8 Diagnostico CDC

Este edificio fue renovado hace unos años, por lo cual se encuentra en buen estado. aquí se encuentran todas las oficinas de atención al ciudadano y la zona administrativa, este edificio se abre hacia una zona de permanencia en dirección al espacio público.

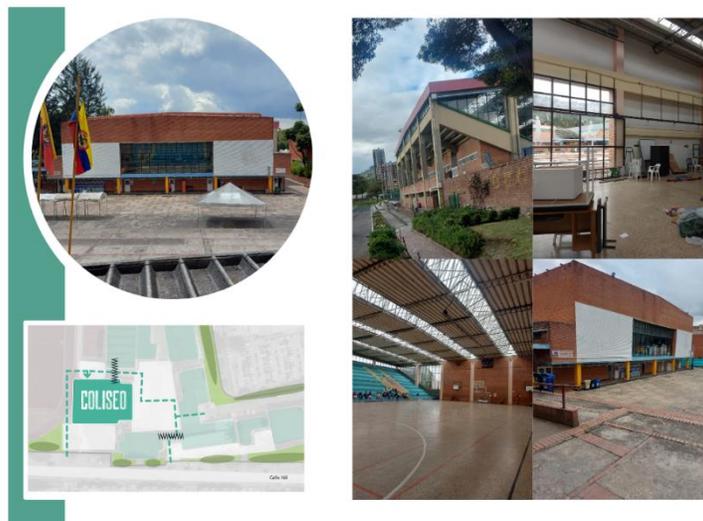
Imagen 9 Diagnostico Coliseo

Este edificio cuenta con la particularidad de abrirse con las 2 zonas del Servita, tanto la recreo/deportiva como con la de servicios sociales, es el edificio más alto que tiene el recinto y se encuentra un poco desgastado visualmente. Por otra parte, este edificio no cuenta con un aislamiento acústico adecuado por lo cual cuando se hacen presentaciones se escucha en la mayoría del complejo.

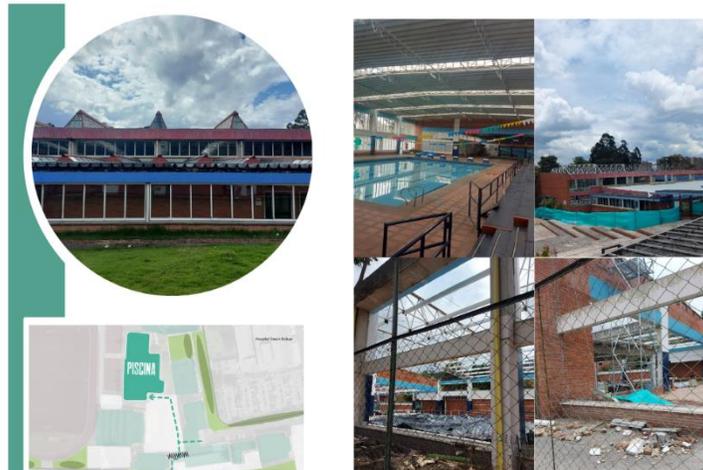
Imagen 11 Diagnostico Piscinas

Este edificio cuenta con dos servicios, el de piscina y el de aulas múltiples, a su vez sirve como cerramiento entre las dos zonas del Recinto (el recreo deportivo y la de servicios sociales), este edificio esta deteriorado y actualmente le van a hacer remodelaciones, en donde están cambiando los cerramientos, el interior y la cubierta.

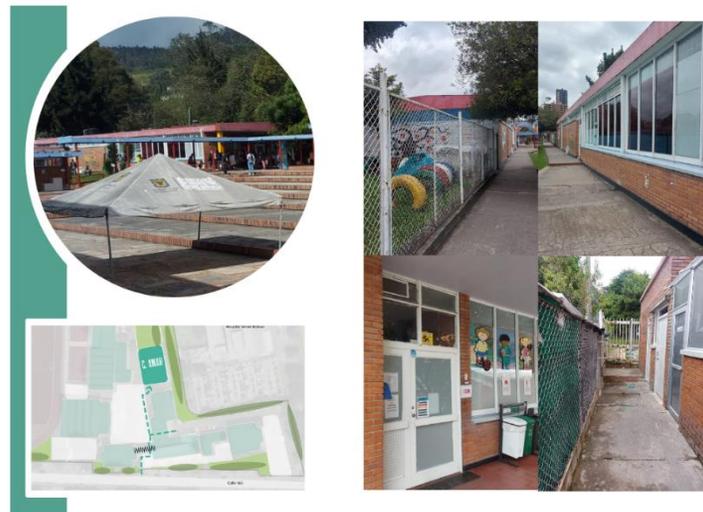
Imagen 12 Diagnostico Jardín infantil

Es un edificio de un nivel, actualmente le falta mantenimiento debido que se logró observar deterioro en elementos de la fachada. Especialmente en la cubierta (se evidencia desgaste de pintura y presencia de moho) y en el cerramiento de ladrillo

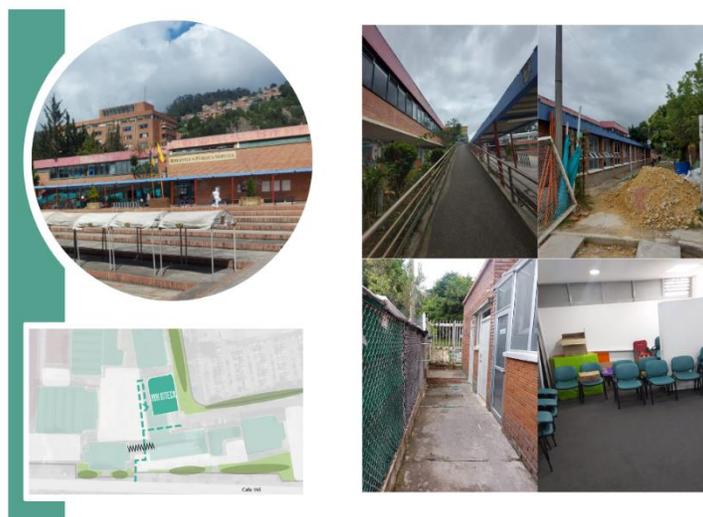
Imagen 13 Diagnostico biblioteca

Se encuentra ubicado en el segundo nivel del edificio, la fachada se encuentra deteriorada por falta de mantenimiento, pero el interior de este espacio está bien cuidado.

Tuvo una reciente intervención debido que se encontró asbesto en los cielos rasos.

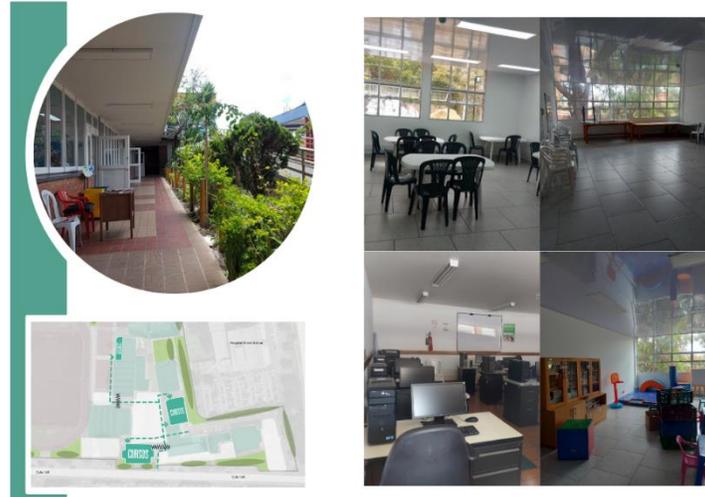
Imagen 14 Diagnóstico salones

Todos los salones actuales se encuentran en buen estado en su interior, pero no en el exterior. Por otra parte, los salones que se encuentran debajo de la biblioteca tienen una circulación obstruida y para entrar a un salón tienes que atravesar otra aula, por lo cual no es funcional,

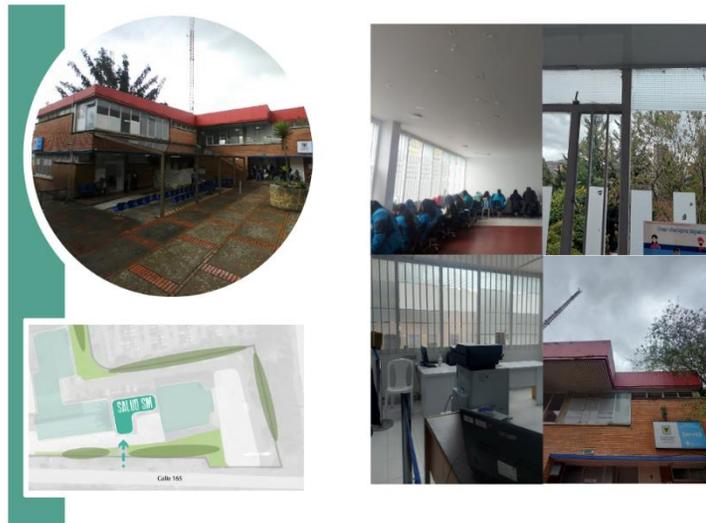
Imagen 16 Diagnostico centro salud

Este edificio se utiliza para realizar trámites y también funciona para instalar las oficinas del hospital, este es el edificio que tiene mayor deterioro, la envolvente se encuentra muy deteriorada y en la mayoría de los espacios hay presencia de moho, por otra parte la organización de las oficinas es inadecuada, en donde se evidencia espacios de trabajo muy estrechos que no tienen en cuenta el bienestar de los trabajadores.

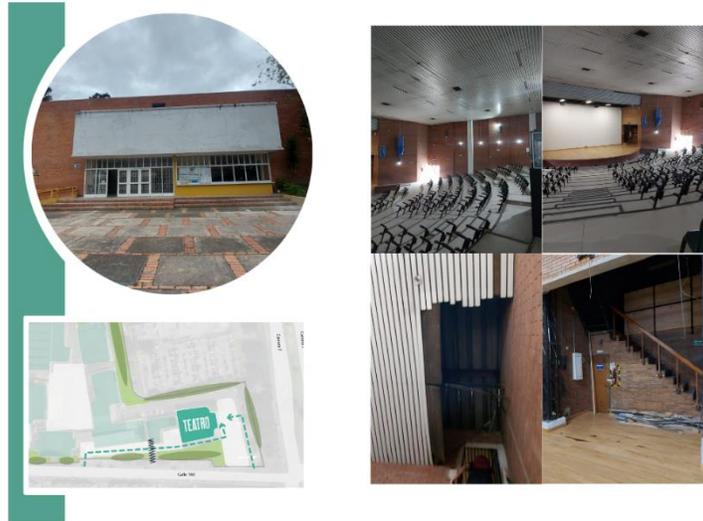
Imagen 17 Diagnóstico teatro

El teatro actualmente se encuentra en remodelaciones, debido que este se encuentra en malas condiciones en su interior, el cielo raso se encuentra desgastado y roto, por otras partes el tratamiento interior que tiene este espacio no es óptimos, por lo cual se estas realizando una adecuación correspondiente.

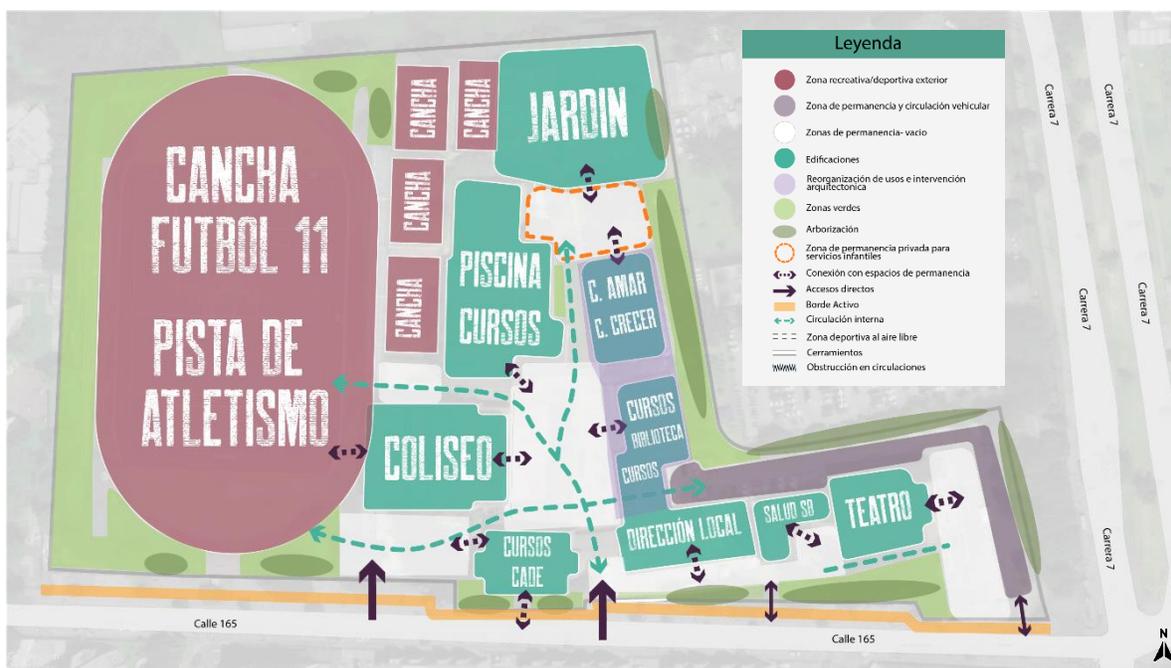
Diagrama 11 Posible configuración Servitá

El proyecto de mejoramiento se debe dividir en escala de espacio público y arquitectónico, en la primera escala se debe enfocar en el cerramiento, en qué tipo de tratamiento se le puede dar para fortalecer todo el espacio público peatonal exterior, y ver a su vez cómo se puede evitar que este elemento siga siendo una culata a urbana. Por otra parte, en la mejora del Servitá se debe proporcionar un espacio público interno que sea apto y que tenga una circulación clara para los usuarios, generando así que no se segmenten las zonas recreo deportivas con la de servicios sociales, permitiendo recorrer todo el recinto como si este fuera una unidad, facilitando los usos internos del mismo. Cabe resaltar que en esta mejora paisajística se debe poner como estrategia principal el reverdecimiento de dichos espacios enfocándose en la mejora y protección ambiental del sector.

Siguiendo con el tema arquitectónico se deben plantear cuales son los espacios que cuentan con mayor deterioro en su infraestructura, además de ver como se podría reorganizar algunos usos actuales para que usar el recinto en general sea mucho más fácil y accesible.

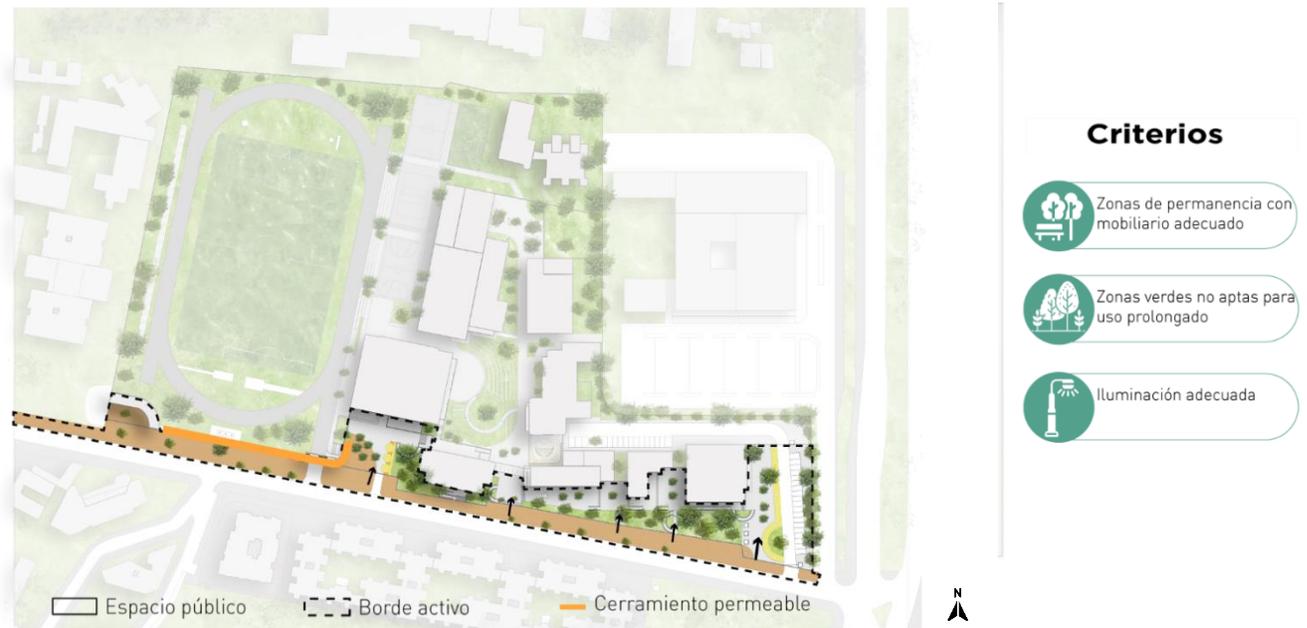
Diagrama 16- Cerramiento y red de circulación público.

Teniendo en cuenta lo anterior se usan diferentes estrategias para ensamblar el proyecto con el espacio público, primero se plantea aumentar la cantidad de zonas verdes, que a su vez vienen acompañadas de vegetación nativa generando así mitigaciones ambientales (control de ruido y mejoramiento en la calidad del aire), beneficiando la salud física y mental del usuario y enriqueciendo la conexión ambiental que tiene el proyecto con la estructura ecológica (cerros orientales); por otra parte se busca crear una conexión directa entre el proyecto con el andén colindante y a su vez fortalecer todo el interior del complejo, convirtiéndolo accesible para toda la población por lo cual se establecieron 3 fases.

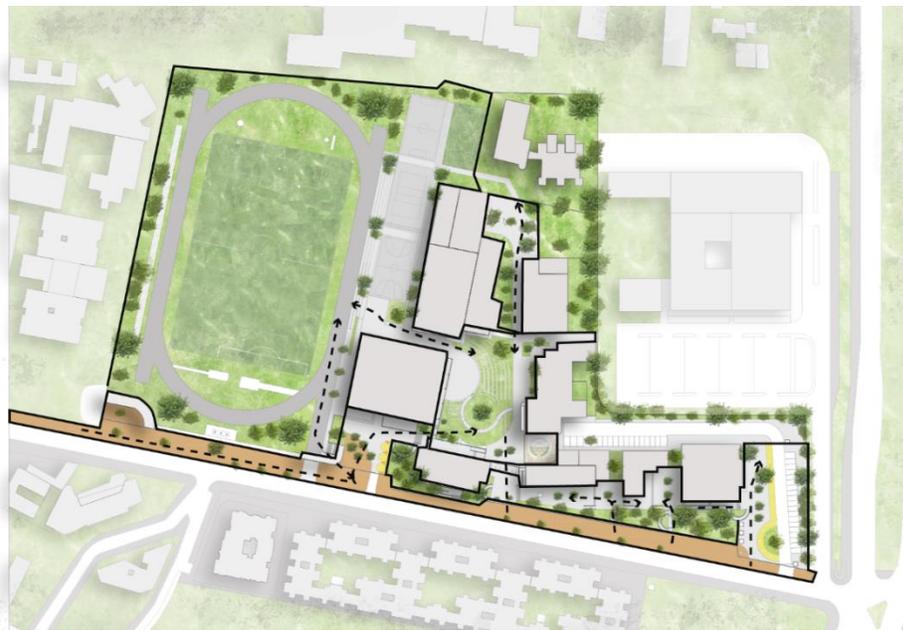
Diagrama 18- Reorganizar espacios y funcionamiento

N# Nivel de privacidad de cada espacio - -> Circulaciones y relaciones entre espacios

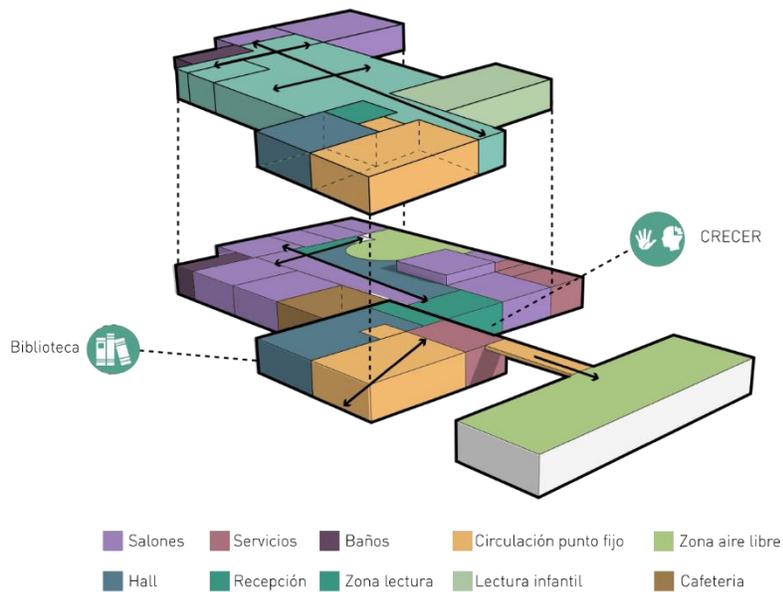
Diagrama 28 Usos propuestos y circulaciones

Por ende, se utiliza la infraestructura de la biblioteca y se genera una ampliación en donde en el primer nivel del edificio se sitúa el centro crecer por temas de accesibilidad, mientras la biblioteca se mantiene casi en su totalidad en el segundo nivel, cabe resaltar que por temas de sostenibilidad, se conserva la estructura original del edificio, evitando así usar mayor cantidad de recursos, así mismo se utiliza el volumen donde se ubicaba el centro crecer y se genera en su cubierta una terraza que conecte directo con la biblioteca.

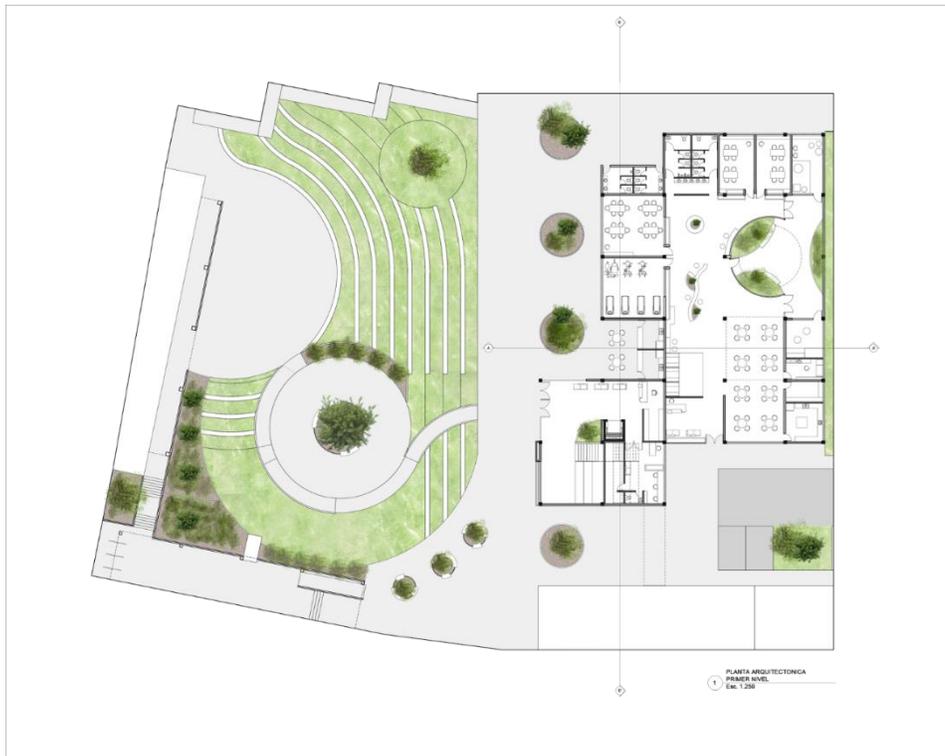
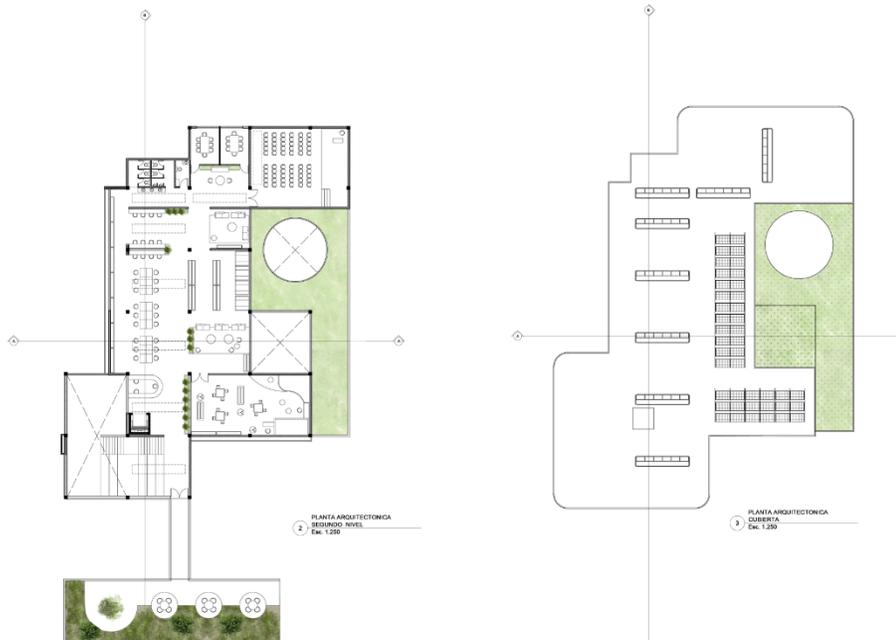
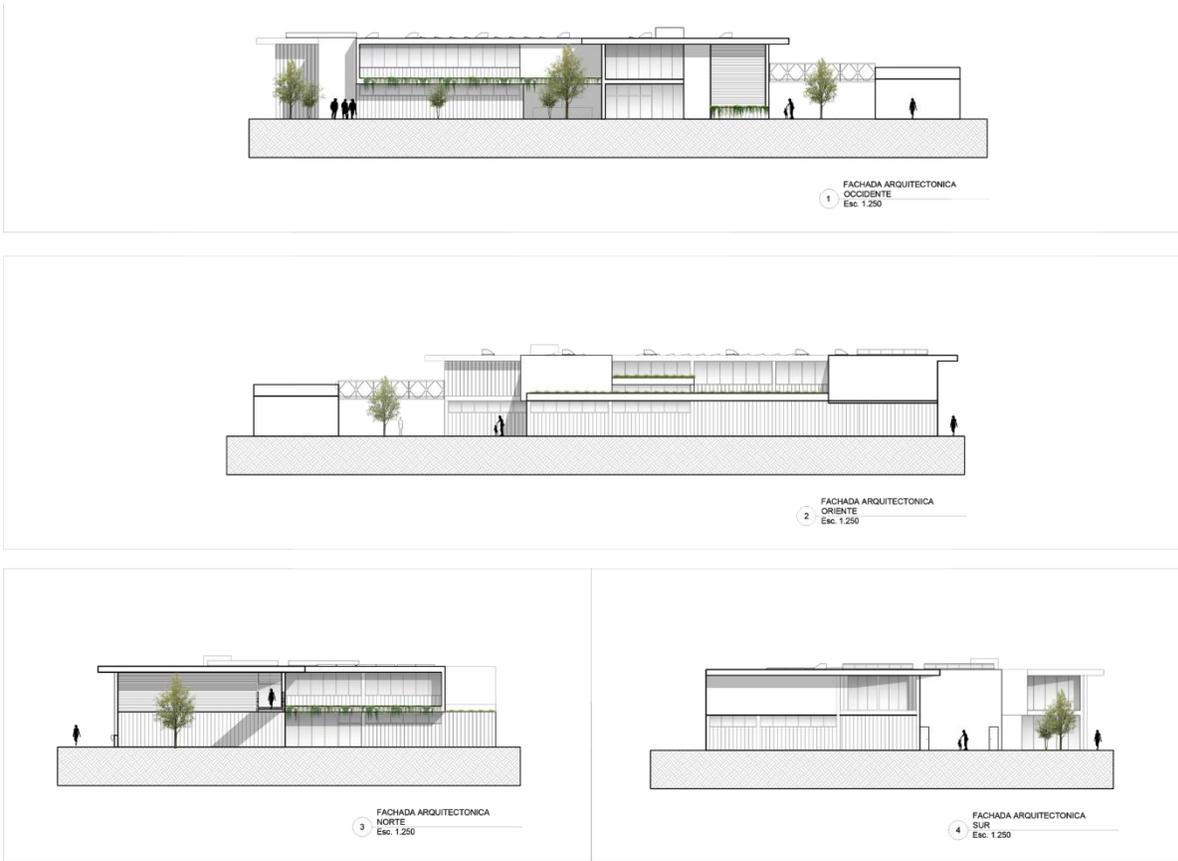
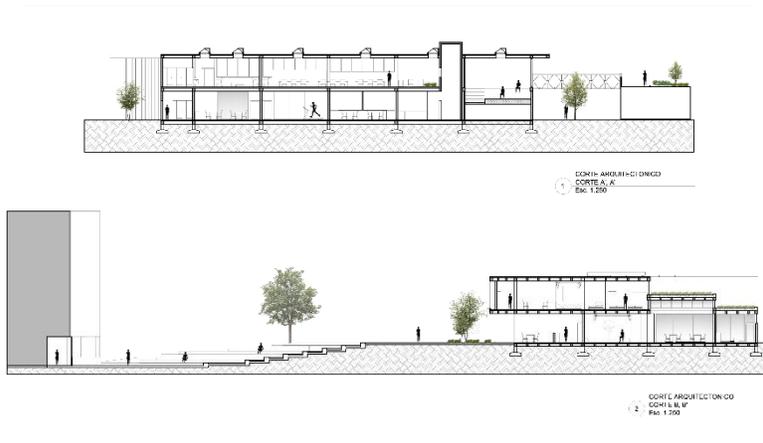
El proyecto consistió en crear un espacio apto para los nuevos usos con la cualidad de conservar la estructura original, en estos espacios se prioriza la facilidad de uso, debido que el centro crecer como la biblioteca necesitan ser espacios fáciles de usar y que estimulen al usuario, gracias a esto se generan ejes principales de circulación que articulan los espacios secundarios, y permiten a su vez una mayor entrada de luz natural, así mismo se planteo usar vegetación en los interiores para estimular cognitivamente a las personas que se encuentren dentro de la edificación priorizando también la ventilación natural.

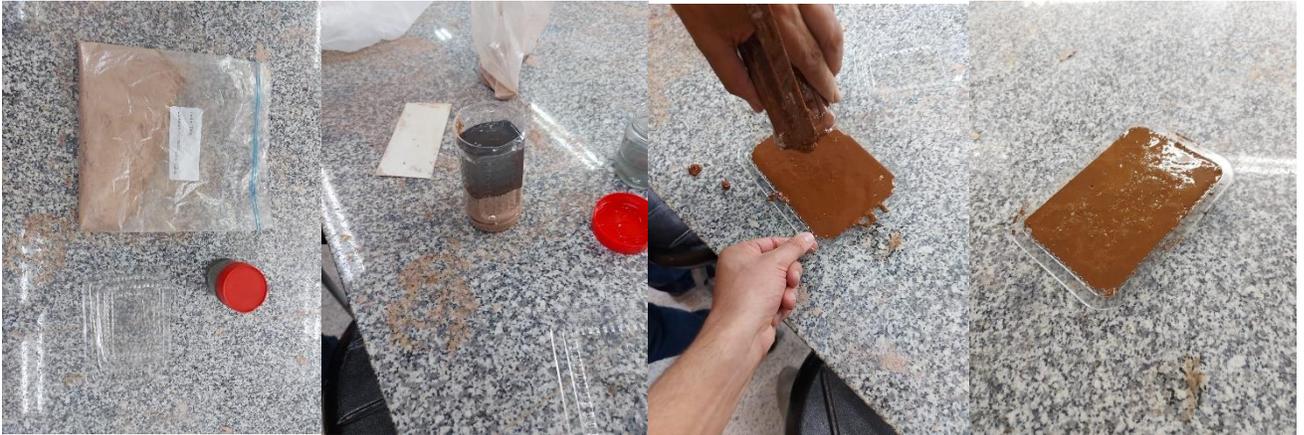
Imagen 34 Proceso de elaboración material

- Mezclar 50% de polvo de ladrillo con 50% de cal creando así un polvo homogéneo
- Cuando ya se tenga un polvo fino y homogéneo agregar la misma proporción de dicho polvo en silicato de sodio, lo que quiere decir que la mezcla quedaría: 25% polvo de ladrillo, 25% cal y 50% silicato de sodio (Estas proporciones pueden variar)
- Mezclar todos los ingredientes hasta conseguir una masa espesa y homogénea
- Verter la mezcla en los moldes
- Vibrar los moldes para que la pieza no quede con aire en el interior
- Dejar secar en un lugar cuya ventilación se buena, cuando este seco el material desmoldar.

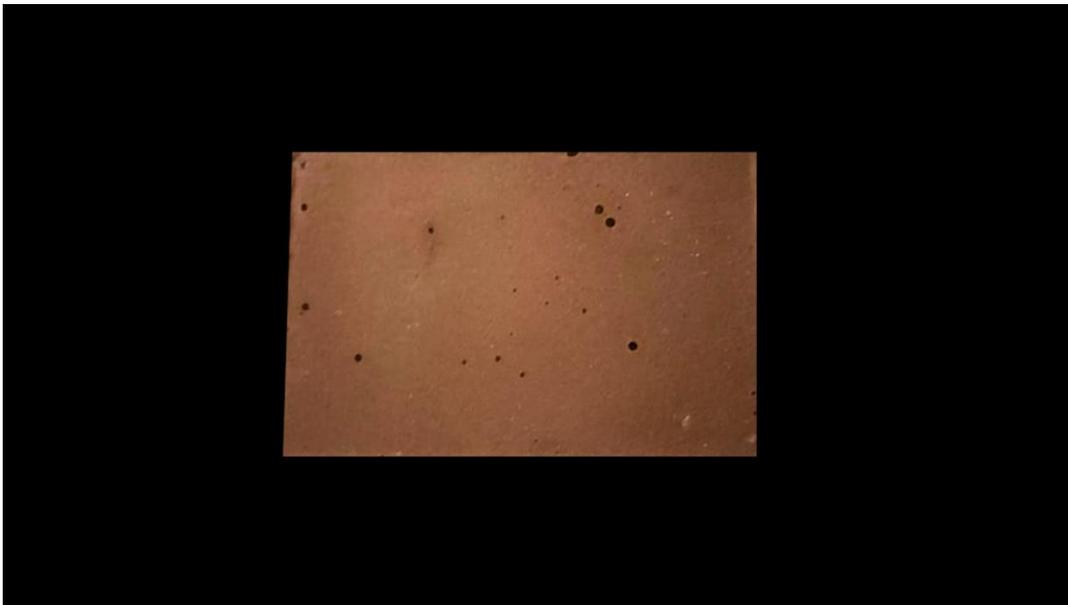
Imagen 35 Resultado prototipo material

El prototipo obtenido mostro tener muy buenas características respecto a resistencia y al poderse adaptar a cualquier molde se diseñó un bloque machimbrado de 1mx0.20m para generar los cerramientos del proyecto.

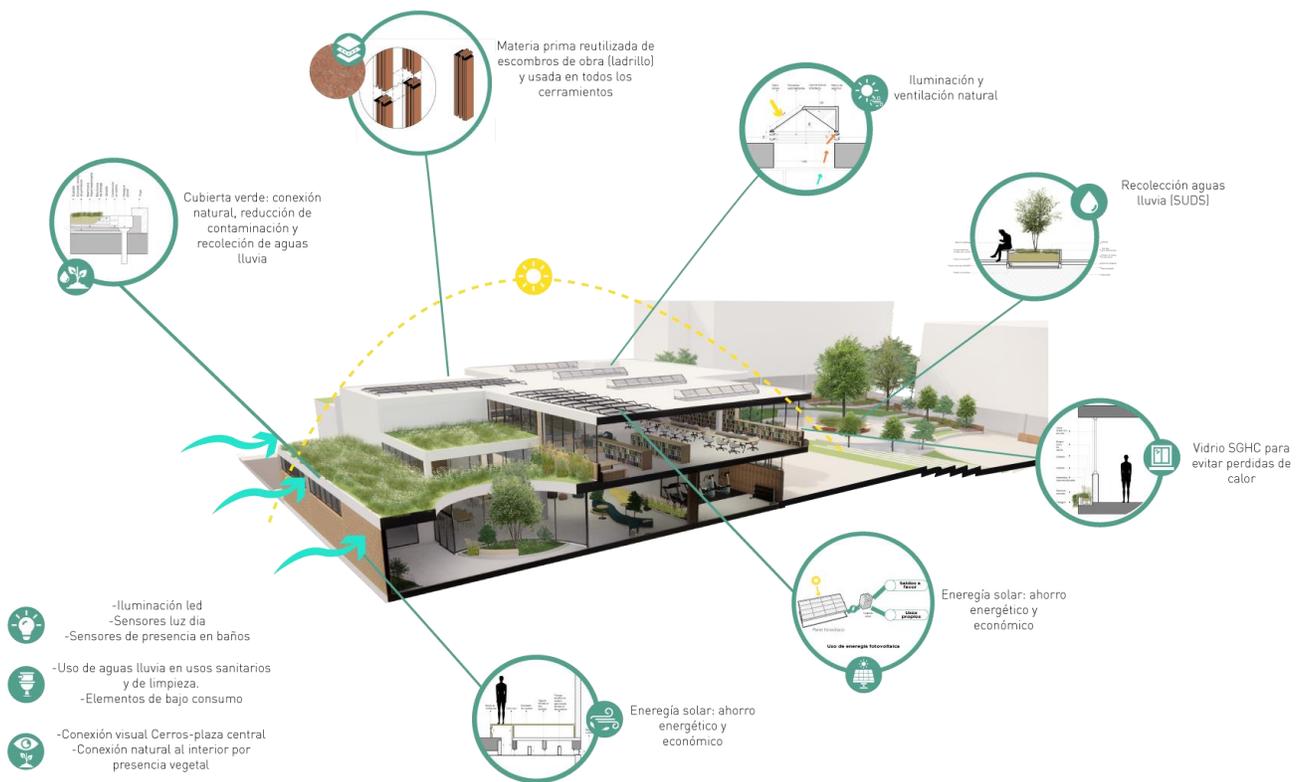
Diagrama 35 Estrategias sostenibles

Por otra parte, en el proyecto también se busco aprovechar los elementos climáticos al máximo, con el fin de tener mayor eficiencia energética en la propuesta, por ende se plantearon diferentes estrategias: en la cubierta se utilizaron unas claraboyas especiales que permitieran reflejar la luz natural de manera indirecta al interior de la biblioteca pero que a su vez colaboraran con la ventilación del recinto, expulsando el aire caliente por medio de persianas automatizadas, en la zona del auditorio se plantea una ventilación dada por el entrepiso permitiendo así un buen flujo de aire en el interior del recinto sin afectar las características acústicas del mismo. En temas de recolección de agua lluvia (para el uso sanitario, de riego y de limpieza) se optó por usar una cubierta verde que también tiene beneficios en temas de calidad de aire y de conexiones ambientales al interior del proyecto, por último, para evitar pérdidas de calor dentro del recinto teniendo en cuenta que en Bogotá el clima suele ser frio se aprovecha la inercia térmica del material propuesto (este compuesto de arcilla) junto a un vidrio SHGC de 0,80.
